Probennummer: MDK2-00142 (V2)  
 Labornummer: 1921387  
 Datum: 24.04.2023

Probenbezeichnung	
Daten zur Maschine	
Gerätehersteller	Subaru
Gerätetyp	Forester 2.0 D Active
Seriennummer	...191466
Baugruppe	Motor (Diesel)
Daten zum Öl	
Ölhersteller	Exxon Mobil
Name	Mobil 1 ESP X3
Viskosität	SAE 0W-40
Vorheriges Öl	k.A.

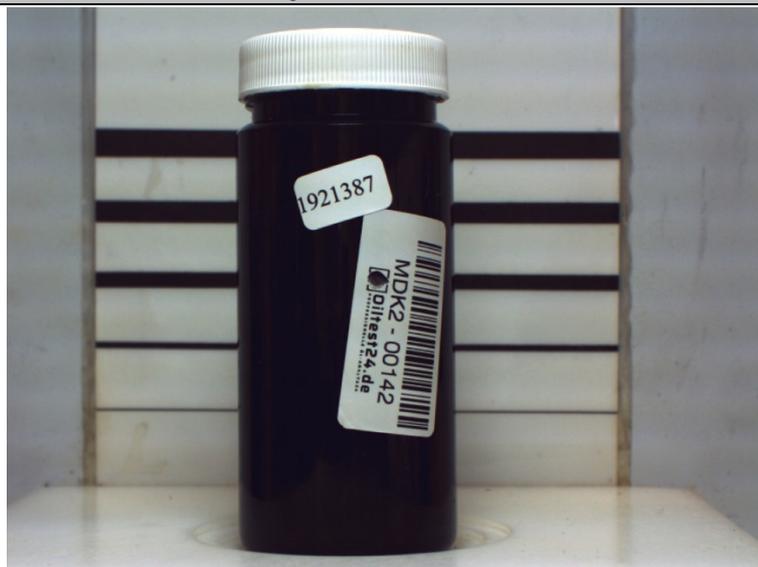
### Visuelle Bewertung

Die Probe ist dunkel, fast schwarz und undurchsichtig. Bei Dieselmotoren sorgt der eingetragene Ruß sehr schnell für diesen Effekt und ist daher kein Bewertungskriterium. Es können keine festen oder flüssigen Verunreinigungen erkannt werden.

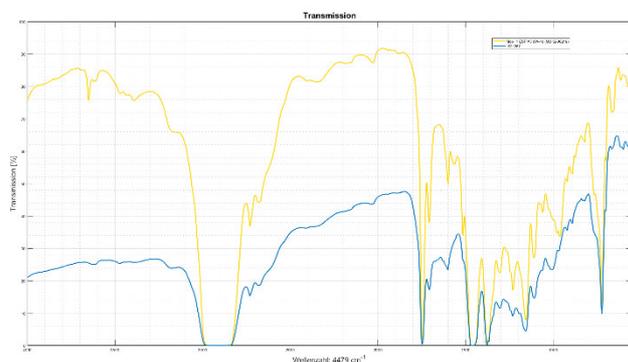
### Infrarotspektrum

Das IR-Spektrum des Gebrauchtoles (blau) ist geprägt durch den hohen Rußgehalt, so dass im direkten Vergleich zum Frischölspektrum (gelb) die Auflösung deutlich geringer ist. Die phenolischen Antioxidantien sind nahezu vollständig aufgebraucht. Dies gilt auch für die Verschleißschutzadditive.

**Führen sie zeitnah einen Ölwechsel durch. Weiterhin sollten sie die Quelle des Kraftstoffeintrags lokalisieren. Wenn der Belegungsgrad des DPF als Fehlerquelle ausscheidet, käme noch Kurzstreckenbetrieb in Frage, oder ein Fehler im Einspritzsystem (evtl. Einspritzdüsen). Der Siliziumwert kann auf einen Fehler im Ansaugtrakt hinweisen (nicht richtig sitzender/defekter Luftfilter). Zur Trendbewertung sollten sie eine Folgeanalyse nach 7.500 km beauftragen.**

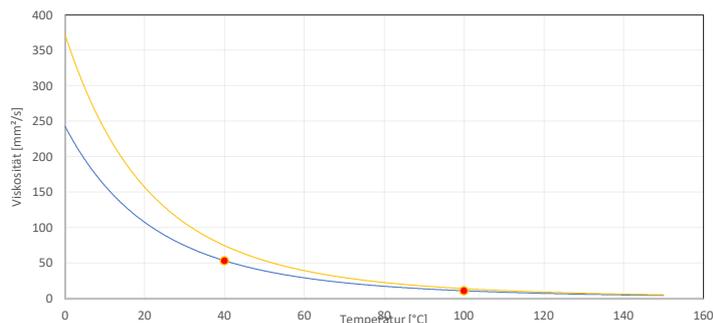
### Viskositätsverlauf (errechnet)

Der VT-Verlauf des Gebrauchtoles (blau) ist geprägt durch den hohen Kraftstoffeintrag und verläuft daher deutlich unterhalb dem des Frischöles (gelb). Da der VI nach wie vor sehr hoch ist kann Scherung hingegen als Ursache des Viskositätsverlusts ausgeschlossen werden.
