WISSENSWERK

SCHÄDEN AN GLEITLAGERN

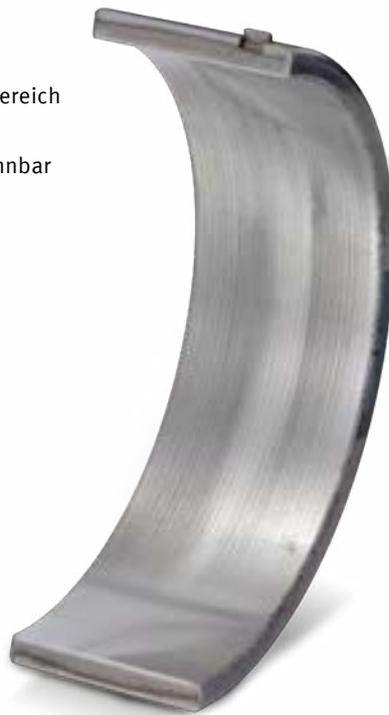
Untere Hauptlagerschale Stahl-Aluminium-Verbundwerkstoff (ohne Beschichtung)

In der Lagermitte ist ein glänzender Verschleißstreifen zu erkennen, während im Bereich der Freilegung und der Lagerkanten keine Betriebsspuren sichtbar sind. Hier ist noch die Bearbeitungsstruktur des Lagers zu erkennen.

Der Anpassungs-Einlaufverschleiß ist wünschenswert und stellt daher keine Schädigung des Lagers dar.

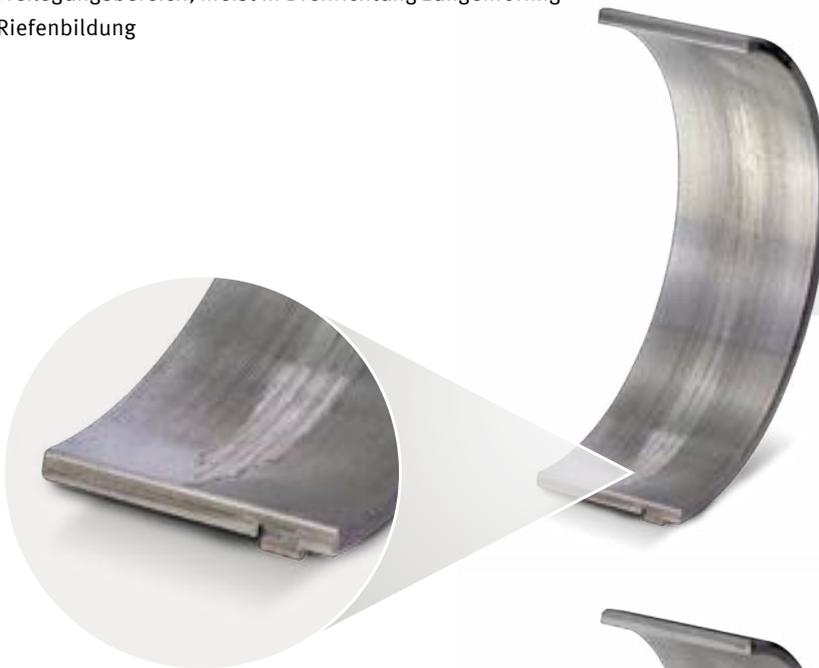
**Deckelseitige Pleuellagerschale
Stahl-Aluminium-Verbundwerkstoff**

In der Lagermitte ist eine deutlich glänzende Mischreibungsspur mit einhergehender Riefenbildung erkennbar. Es findet eine Verschiebung des Tragbildes bis in den Freilegungsbereich statt.

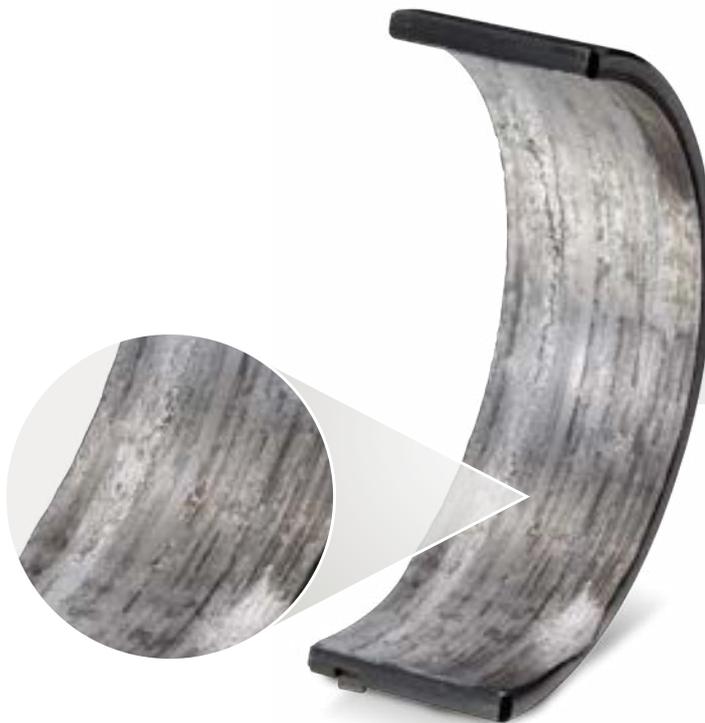
Untere Hauptlagerschale Stahl-Aluminium-Verbundwerkstoff

Eine Aufschmelzung und Verschiebung des Lagermaterials über die Lagerkante hinaus sowie eine zerklüftete Oberfläche mit herausgerissenen Werkstoffbereichen, liegt vor.

Hohe Temperaturen in Bereichen starker Mischreibung führen zu lokalen Verschweißungen zwischen Zapfen und Lager. Diese Verschweißungen brechen wieder auf, wodurch das im Vergleich zur Kurbelwelle weichere Lagermaterial herausgerissen wird. Hierfür ist ein akuter Schmierstoffmangel die Ursache. Die dadurch verursachte Temperaturentwicklung führt zu

Fresser gehören zu den schwerwiegendsten Lagerschäden. Das Lager ist zerstört und muss ausgetauscht werden. Wird das Lager weiter betrieben, können weitere Motorkomponenten beschädigt werden.

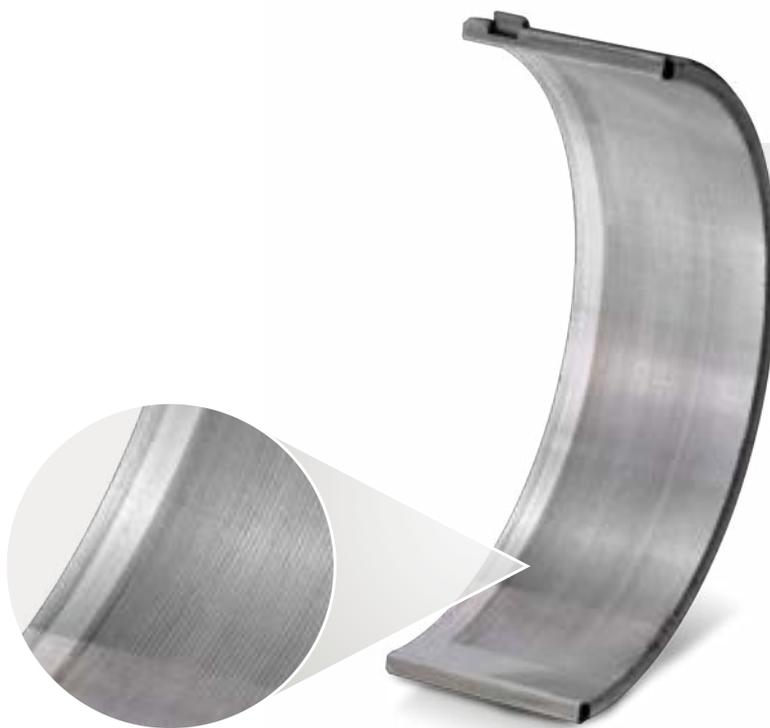
Untere Hauptlagerschale Stahl-Aluminium-Verbundwerkstoff

Einseitig verschlissene Lagerkante ist sichtbar. Der Verschleiß tritt in Form des Anpassungs-Einlaufverschleißes auf. Die Funktion des Lagers ist nicht beeinträchtigt.

Der Schmierstoffspalt an der Lagerkante ist zu gering, sodass der Schmierfilm nicht voll tragfähig ist und es örtlich zu Mischreibung kommt. Hält der Schmierstoffmangel an, steigt die Temperatur durch die entstehende Reibungswärme. Folgen können Überhitzungsschäden wie dunkle Verfärbungen des Lagerrückens sein. Durch das steigende Temperaturniveau intensiviert sich der Schmierstoffmangel weiterhin und der Vorgang verläuft

selbstverstärkend, bis es zu ersten Anreibern und durch erhöhte Flächenpressung zu Ermüdungsschäden kommt.

Je nach Intensität des Verschleißes an den Lagerkanten, ist dies durchaus als üblich zu betrachten. Im Betrieb unterliegt die Kurbelwelle einer Biegung, die sich vor allem auf die äußeren Hauptlager auswirkt. Dementsprechend weisen die äußeren Lager einen stärkeren Kantentrag auf.

Lager, die Kantentrag aufweisen, können je nach Verschleißfortschritt weiter verwendet werden.

Intensiviert sich dieses Schadensbild schon nach wenigen Betriebsstunden, sollten Maßnahmen zur Ursachenfeststellung ergriffen werden:

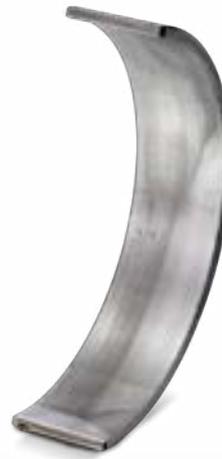
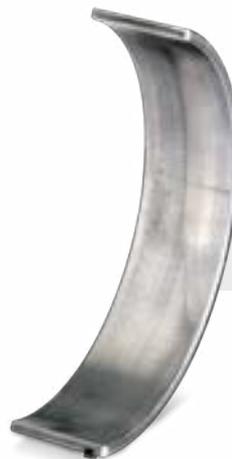
**Stangenseitige Pleuellagerschale
Stahl-Messing-Verbundwerkstoff
mit Sputter-Beschichtung**

**Deckelseitige Pleuellagerschale
Stahl-Aluminium-Verbundwerkstoff**

Das diagonal versetzte Tragbild ist zu erkennen. Die Intensität des Verschleißes ist an der Lagerkante in verschiedenen Bereichen unterschiedlich stark ausgeprägt. Die Funktion des Lagers ist nicht beeinträchtigt.

Der Schmierstoffspalt an der Lagerkante ist zu gering, sodass der Schmierfilm nicht voll tragfähig ist und es örtlich zu Mischreibung kommt. Hält der Schmierstoffmangel an, steigt die Temperatur durch die entstehende Reibungswärme. Folge können Überhitzungsschäden wie dunkle Verfärbungen des Lagerrückens sein.

Durch das steigende Temperaturniveau intensiviert sich der Schmierstoffmangel weiterhin und der Vorgang verläuft selbstverstärkend, bis es zu ersten Anreibern und durch erhöhte Flächenpressung zu Ermüdungsschäden kommt.

Lager, die Kantentrag aufweisen, können je nach Verschleißfortschritt weiter verwendet werden. Intensiviert sich dieses Schadensbild schon nach wenigen Betriebsstunden, sollten Maßnahmen zur Ursachenfeststellung ergriffen werden:

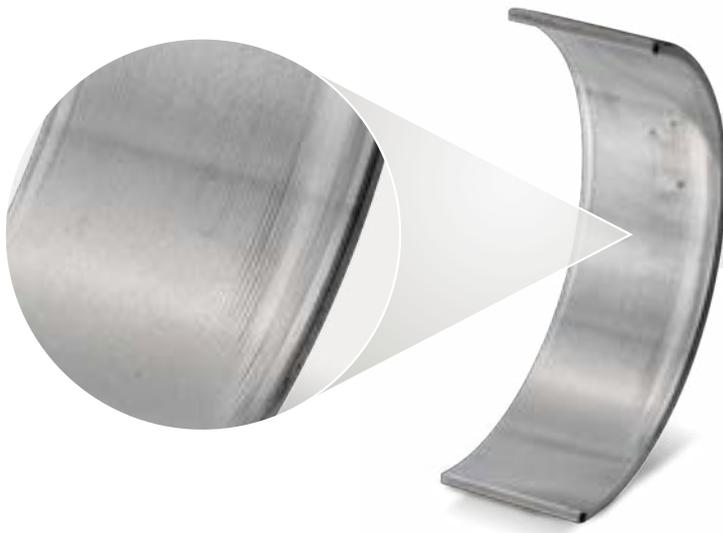
**Deckseitige Pleuellagerschale
Stahl-Aluminium-Verbundwerkstoff**

Beidseitiger Kantentrag im Anfangsstadium – Verschleiß in Form des Anpassungs-Einlaufverschleißes.

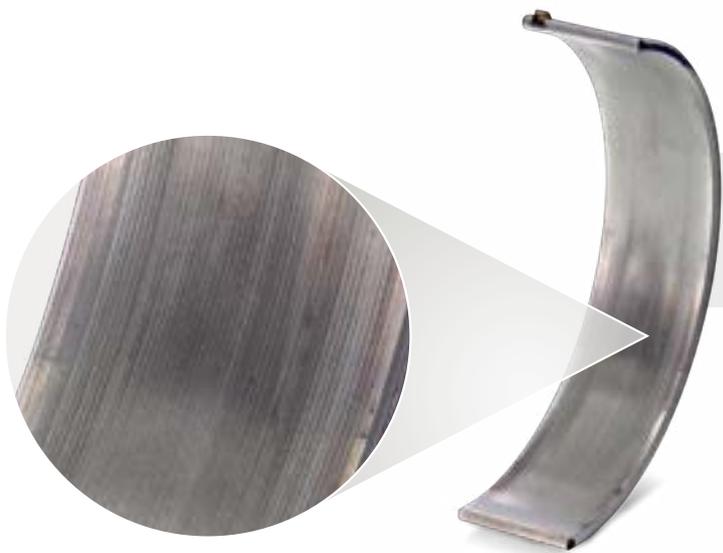
**Stangenseitige Pleuellagerschale
Stahl-Messing-Verbundwerkstoff
mit Sputter-Beschichtung**

Beidseitiger Kantentrag im Anfangsstadium – Verschleiß in Form des Anpassungs-Einlaufverschleißes.

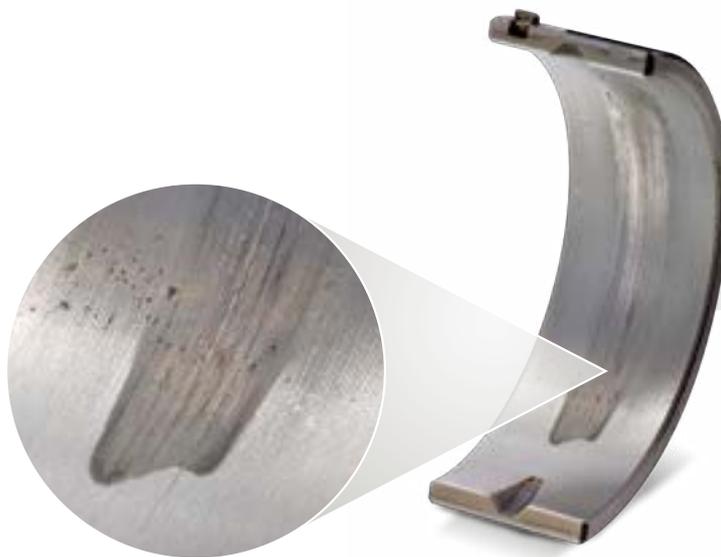
Untere Hauptlagerschal Stahl-Aluminium-Verbundwerkstoff

Es sind deutliche Verschleißspuren in der Lagermitte mit Auslauf zur Freilegung hin zu erkennen. Sie sind bereits als Anreiber in der Laufschiene ausgeprägt.

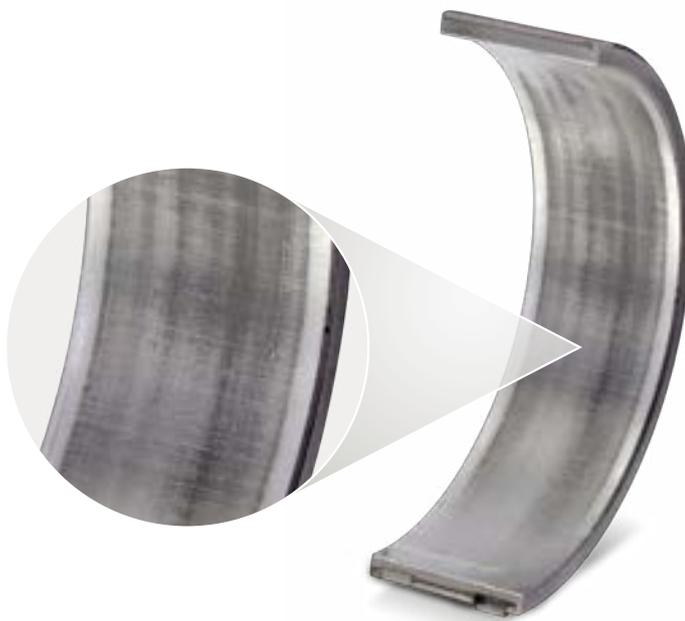
Untere Hauptlagerschale Stahl-Aluminium-Verbundwerkstoff

Zwei verschleißfreie Streifen sind an den Lagerkanten ohne sichtbare Tragspuren erkennbar. Der übrige Teil des Lagers weist eine leicht schwärzliche Verfärbung auf, eine mögliche Folge von Korrosion oder Verschleiß.

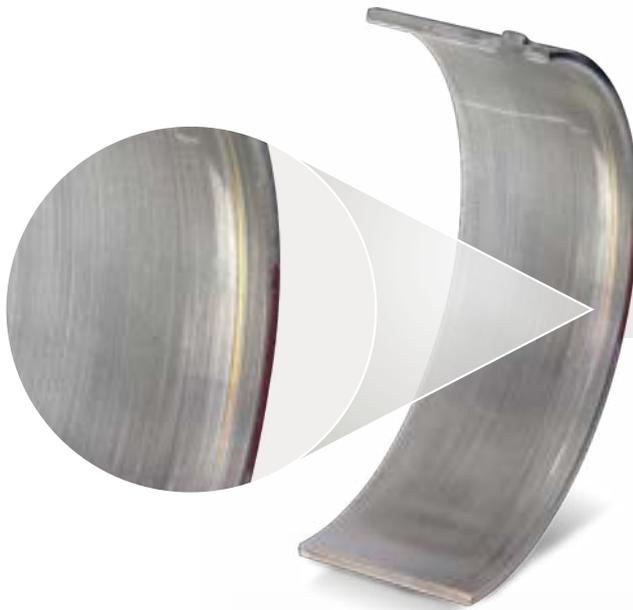
**Stangenseitige Pleuellagerschale
Stahl-Messing-Verbundwerkstoff
mit Sputter-Beschichtung**

Die Riefe reicht bis zur Messingschicht.
Es sind helle Verschleißspuren neben den
Riefen durch geglättete Aufwürfe
entstanden.

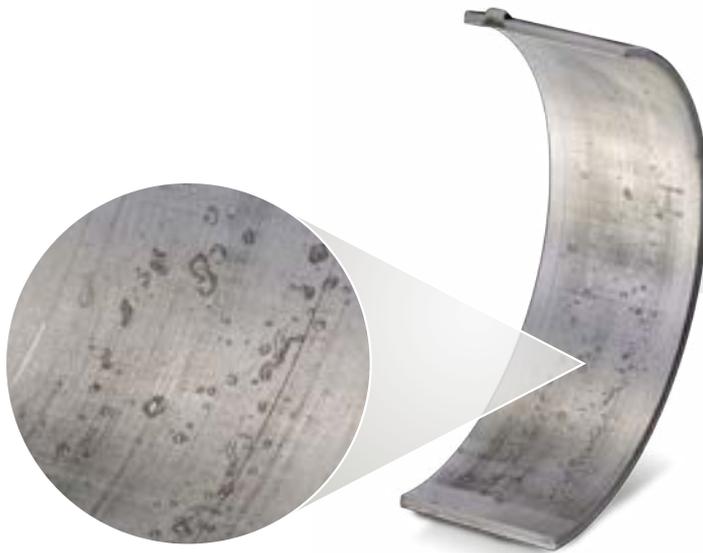
**Deckelseitige Pleuellagerschale
Stahl-Aluminium-Verbundwerkstoff**

Feine Partikeleindrücke und vereinzelte Riefenbildungen sind sichtbar.

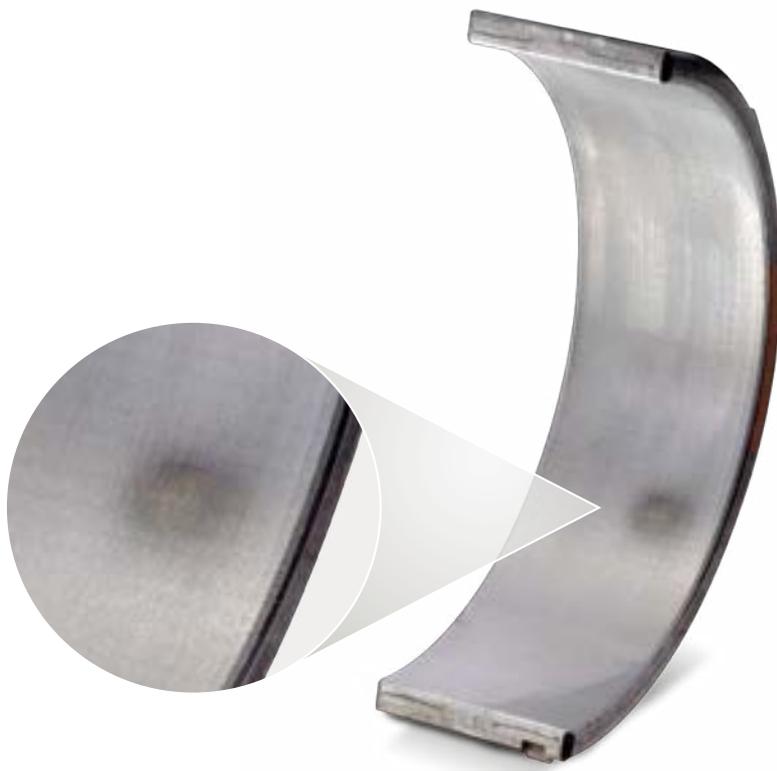
Untere Hauptlagerschale Stahl-Aluminium-Verbundwerkstoff

Es sind eine deutliche Abweichung des Tragbilds sowie punktförmiger Verschleiß in der Lauffläche zu erkennen. Die Druckstelle ist durch Partikel am Lagerrücken entstanden.

Durch Schmutz oder Ölrückstände (Ölkohle) am Lagerrücken entstehen örtliche Druckstellen, die auf der Lagerlauffläche erkennbar werden. An der Innenstelle des Lagers erfolgt durch den Druck ein erhöhter Verschleiß gegenüber dem restlichen Bereich des Lagers. Dieser ist als auffällige, meist hell glänzende Abweichung von der Tragspur zu erkennen. Folgen können je nach Ausmaß der Druckstellen Anreiber und Fresser sowie Ermüdungsschäden sein.

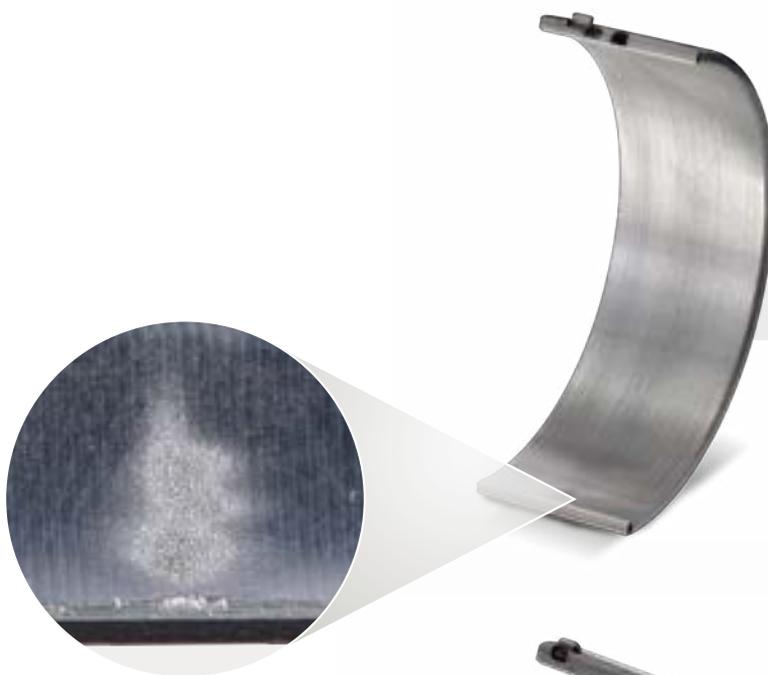
Deckseitige Pleuellagerschale Stahl-Aluminium-Verbundwerkstoff

Kavitation in der Freilegung: Es ist deutlicher Materialabtrag zu erkennen – der Bereich erscheint matt im Vergleich zum umgebenden Material.

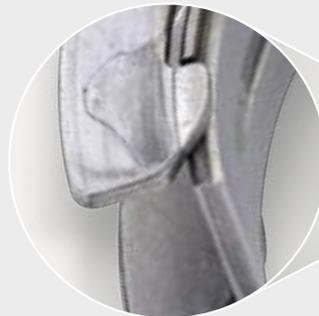
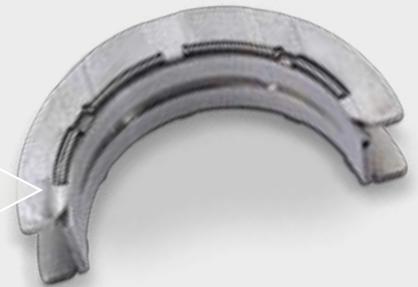
Großflächiger Ausbruch des Materials an der Außenkante der Anlaufscheibe
