WISSENSWERK

SCHÄDEN AN GLEITLAGERN

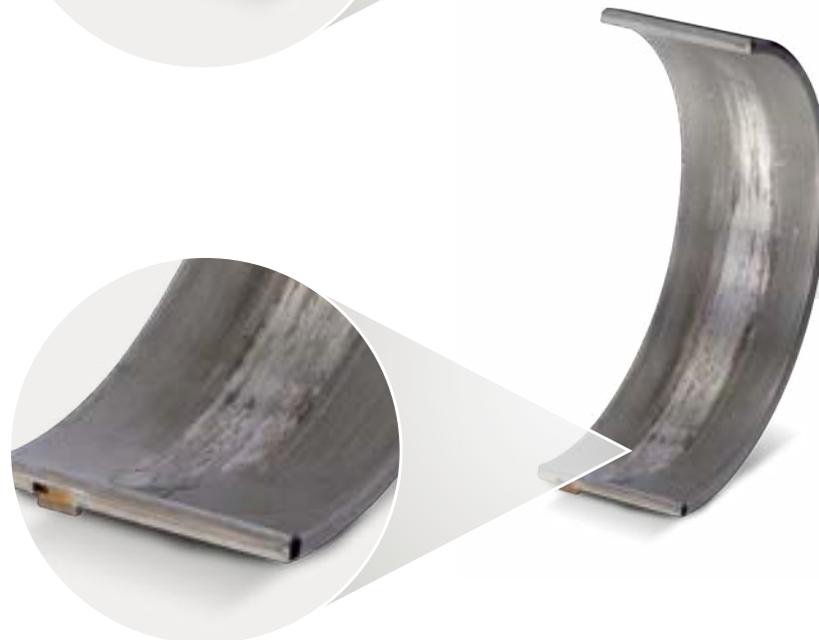
**Stangenseitige Pleuellagerschale
Stahl-Messing-Verbundwerkstoff
mit Sputter-Beschichtung**

Eine glänzende Mischreibungsspur, mit einer teilweise einhergehenden Riefenbildung, ist erkennbar. Die Sputterschicht ist bis in den Freilegungsbereich verschoben. Der Bereich mit bereits gefressener Sputterschicht ist aufgeschmolzen.

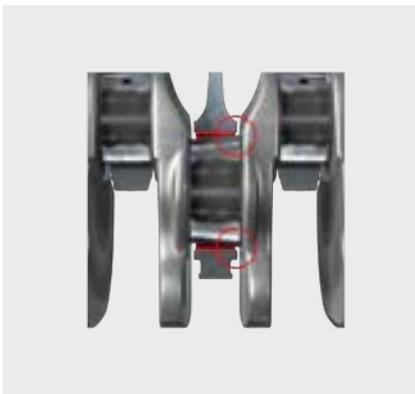
Abb. 1: Konisch geschliffener Zapfen

- konisch geschliffener Zapfen (Abb. 1)
- konische Lagerbohrung (Abb. 2)
- Ausrundungsradius einseitig zu groß (Abb. 3)
- Biegung der Kurbelwelle: Kurbelwelle wurde bei Einbau nicht ausgewuchtet oder wird durch mechanische Beanspruchung im Betrieb verformt
- nicht fluchtende Lagerbohrung aufgrund falscher Anzugsmomente der Schrauben bei Zusammenbau des Motors oder übermäßigen Verzugs der Hauptlagergasse durch Temperaturentwicklung während des Betriebs
- axialer Schalenversatz

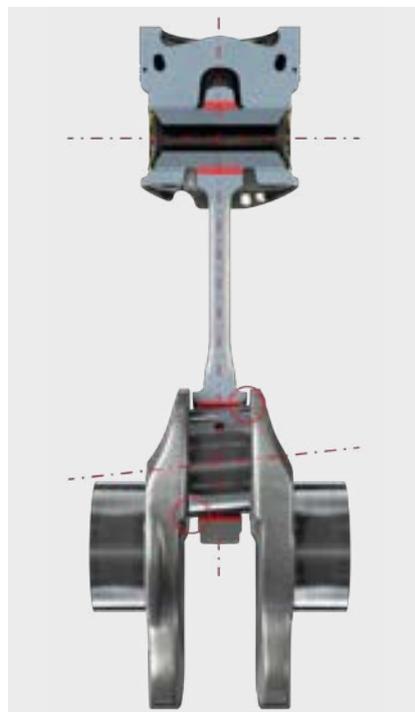
Abb. 1: Fluchtungsfehler

- Fluchtungsfehler von Zapfen oder Gehäuse (Abb. 1)
- fehlerhafte Ausrundungsradien der Welle
- „Taumeln“ der Pleuelstange (krumm oder verwunden) (Abb. 2)
- Verformung des Kurbelgehäuses

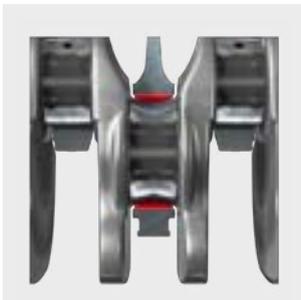
Abb. 1: Konkave Zapfenform

- konkave Zapfenform (Abb. 1)
- konkave Lagerbohrung (Abb. 2)
- zu großer Ausrundungsradius zwischen Lagerzapfen und Pleuelwange (Abb. 3)
- zu großes axiales Spiel, „Tumeln“ der Pleuelstange
- schräg geschliffener Zapfen (Abb. 4)

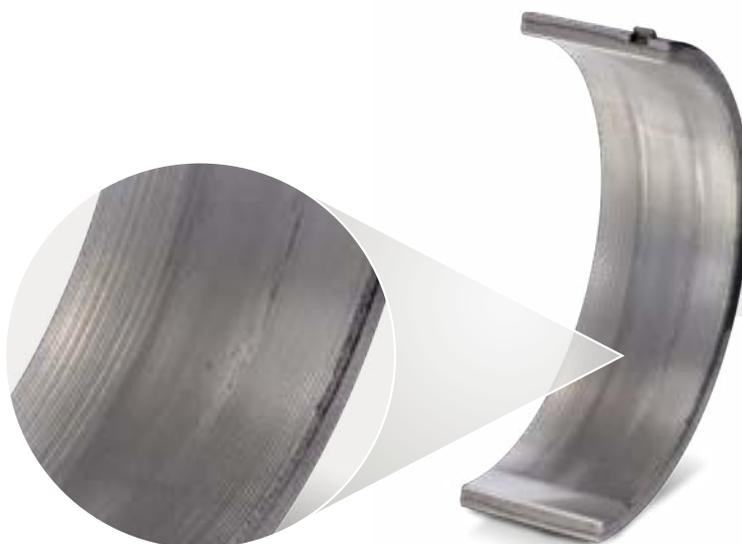
Untere Hauptlagerschale Stahl-Aluminium-Verbundwerkstoff

Hier ist ein verstärktes Tragbild in der Lagermitte mit Auslauf zur Freilegung hin zu erkennen. In der Form entspricht das Tragbild noch einem Anpassungs-Einlaufverschleiß.

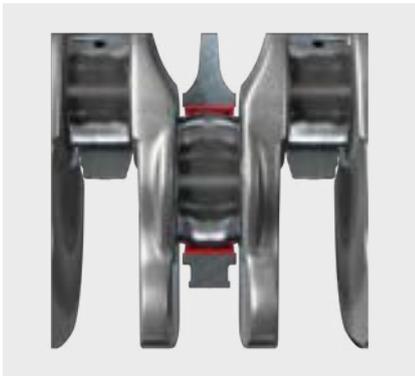
Abb. 1: Zu stark konvexe Zapfenform

- zu stark konvexe Zapfenform (Abb. 1)
- konvexe Lagerbohrung (Abb. 2)
- Schmierstoffmangel

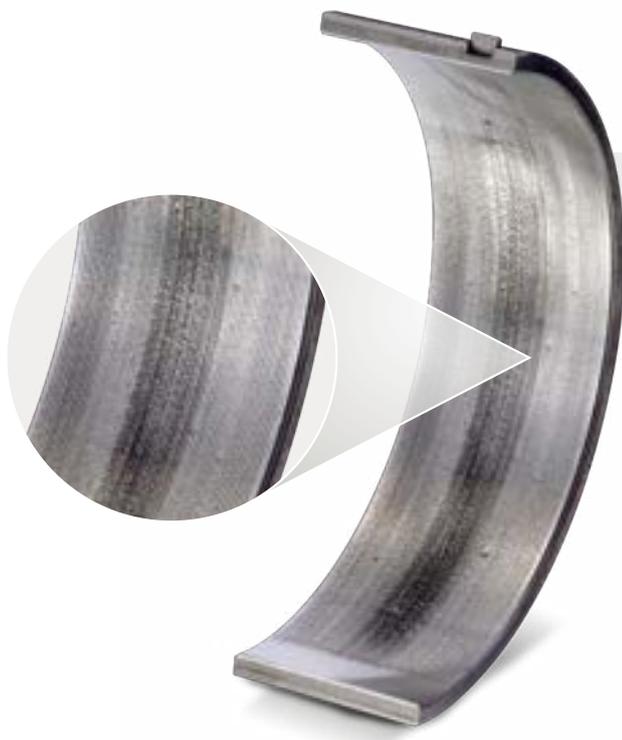
Untere Hauptlagerschale Stahl-Aluminium-Verbundwerkstoff

Es sind scharf begrenzte Streifen in der Lagermitte zu erkennen. Dies entspricht der Form, der in der oberen Hauptlagerschale liegenden Ölnot. Die Verschleißspuren treten in Form des Anpassungs-Einlaufverschleißes auf.

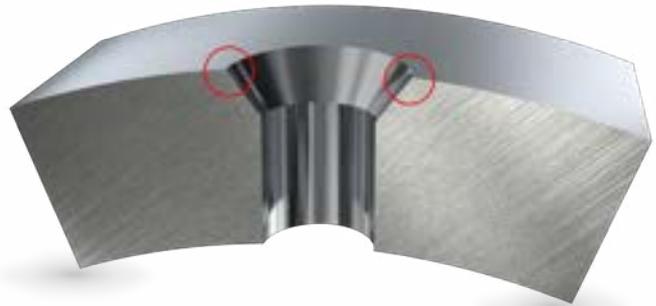
Abb. 1: Fehlende oder nicht ausreichende Verrundung der Ölbohrung

- fehlende oder nicht ausreichende Verrundung der Ölbohrung (Abb. 1)
- ungünstige Materialpaarung von Lager und Zapfen führt zu geringerem Verschleiß des Zapfens im Bereich der Ölnot (Abb. 2)

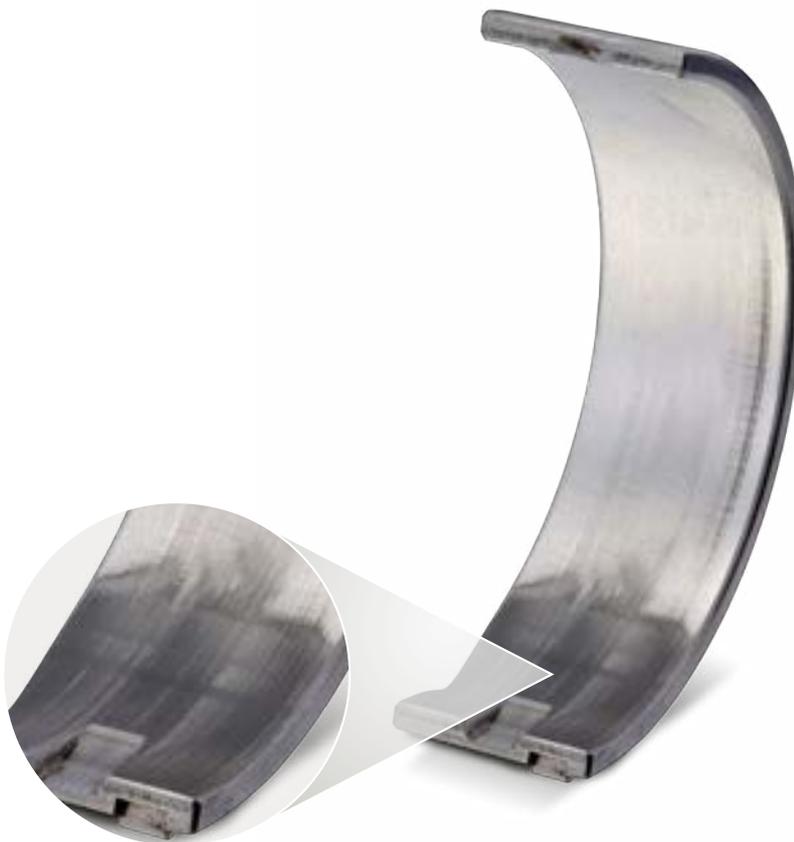
Untere Hauptlagerschale Stahl-Aluminium-Verbundwerkstoff

Es ist ein ausgeprägter Verschleiß in der Freilegung sichtbar, während der Lager-scheitel deutlich weniger verschlissen ist.

Das Lager muss getauscht und die Ursache behoben werden, da das Lager nicht dafür ausgelegt ist, in diesem Bereich zu tragen:

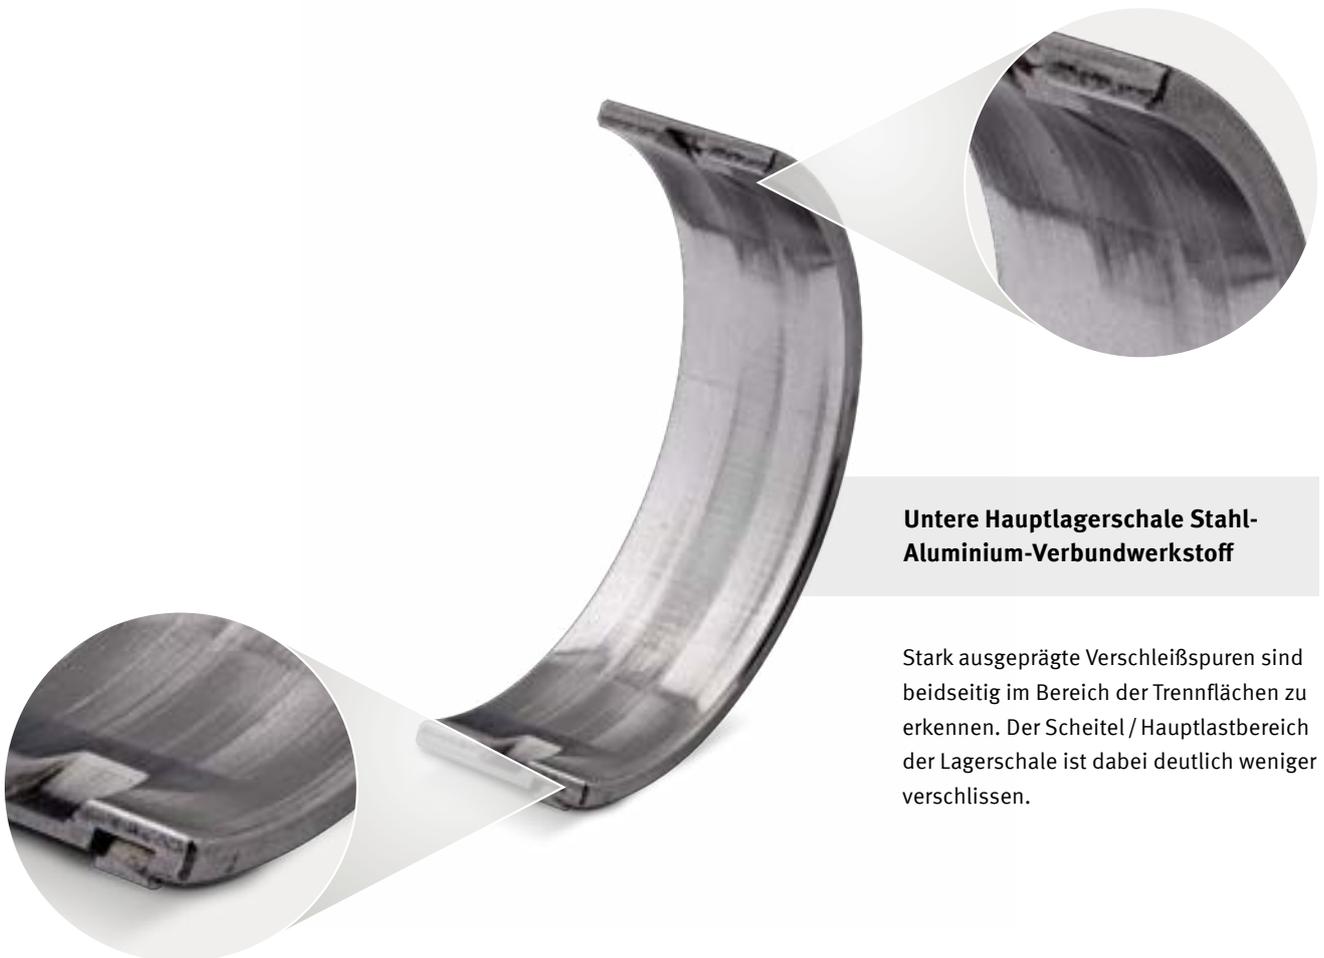
Untere Hauptlagerschale Stahl-Aluminium-Verbundwerkstoff

Stark ausgeprägte Verschleißspuren sind beidseitig im Bereich der Trennflächen zu erkennen. Der Scheitel / Hauptlastbereich der Lagerschale ist dabei deutlich weniger verschlissen.

- ovale Verformung der Lagerbohrung durch thermische oder mechanische Belastung
- Pleuelstange mit ovalem Pleuelauge: bereits gebrauchte Pleuelstange wurde ohne notwendige Nacharbeiten wieder eingebaut
- falscher Schraubenanzug beim Bohren der Grundbohrung

- Belastung auf Lagerbohrung überprüfen
- Grundbohrung überprüfen: Maß, Rundheit, Zylindrizität, Oberfläche müssen innerhalb bestimmter Toleranzen liegen – gebrauchte Teile vor erneutem Einbau gegebenenfalls nacharbeiten
- Schraubenanzug bezüglich Anzugsmomenten und Anziehreihenfolge nach Herstellerangaben durchführen

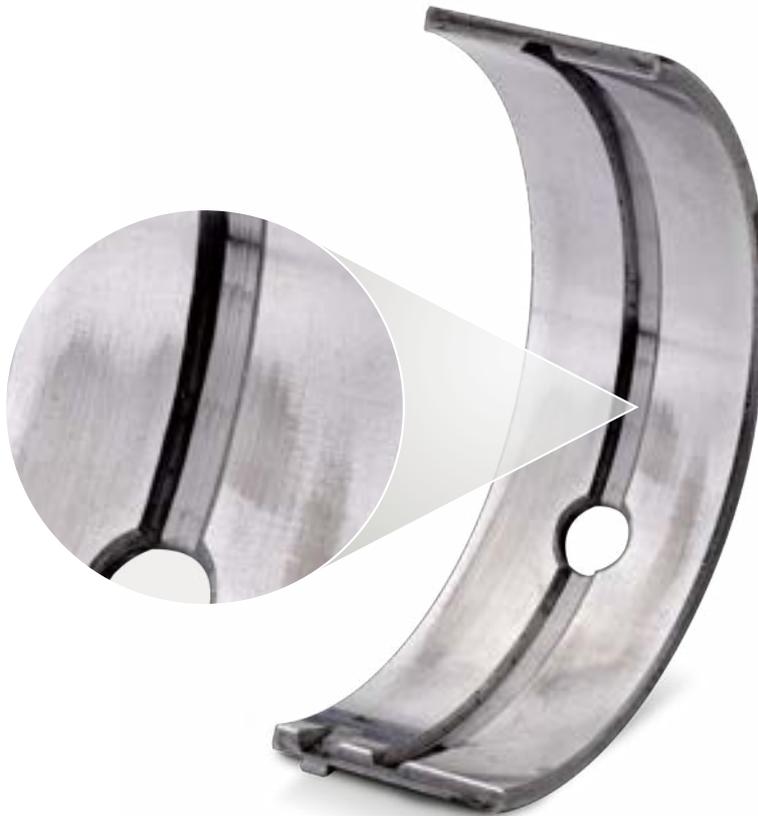
Obere Hauptlagerschale Stahl-Aluminium-Verbundwerkstoff

Verschleißspuren im Bereich des Scheitels in der Form des Anpassungs-Einlaufverschleißes erkennbar. In übrigen Teil der Lagerlauffläche sind keine Betriebsspuren sichtbar.

- Setzen des Pleuels bzw. der Gehäusestoßflächen
- falscher Schraubenzug beim Bohren der Grundbohrung
- extreme Druckbelastung des Pleuels

- korrekte Grundbohrung der Lagergasse kontrollieren: Maß, Rundheit, Zylindrizität, Oberfläche
- Schraubenzug bezüglich Anzugsmomenten und Anziehreihenfolge nach Herstellerangaben durchführen
- Belastung auf Pleuel überprüfen

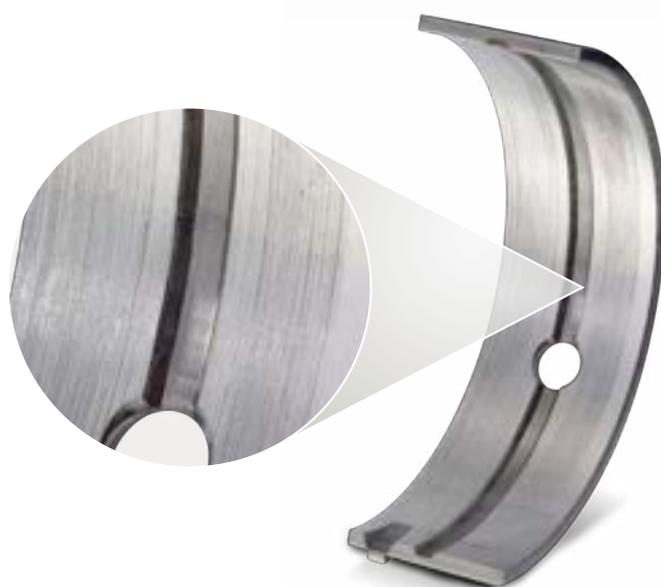
Obere Hauptlagerschale Stahl-Aluminium-Verbundwerkstoff

Ein verschleißfreier Streifen ist an der Lagerkante ohne sichtbare Tragspuren erkennbar. Der übrige Teil des Lagers weist ausgeprägte Riefenbildung auf.

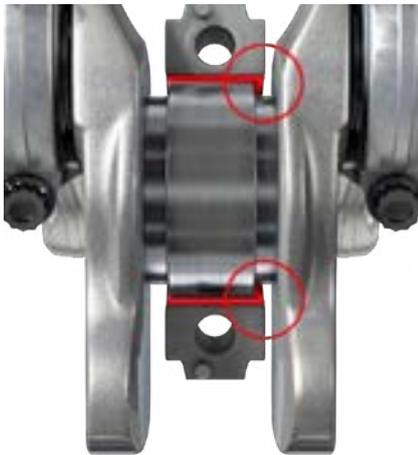
Abb. 1: Einseitiger axialer Überstand

Durch einseitigen (Abb. 1) oder beidseitigen (Abb. 2) axialen Überstand der Lagerschale entstehen schmale verschleißfreie Streifen an Lagerkanten, die auch keinen typischen Anpassungs-Einlaufverschleiß aufweisen. In diesen Bereichen kommt es unabhängig von der Drehzahl des Zapfens nie zum metallischen Kontakt.

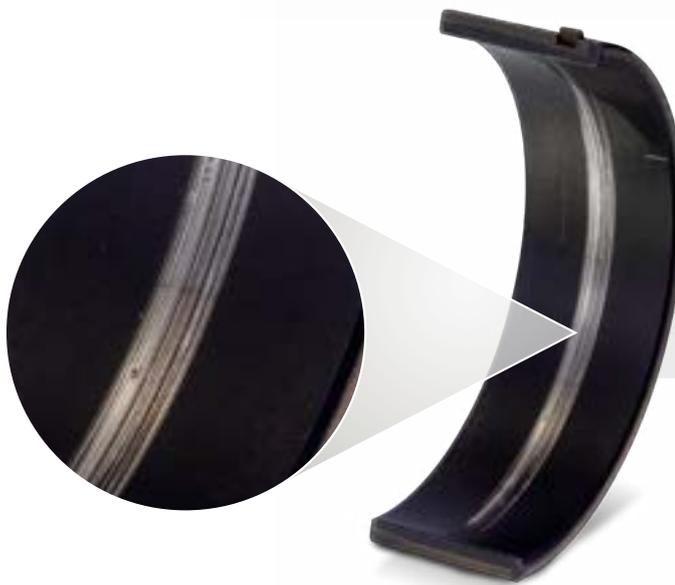
**Untere Hauptlagerschale Stahl-
Aluminium-Verbundwerkstoff
mit Polymer-Beschichtung**

Die Riefen sind bis zur Aluminium-
Legierungsschicht abgetragen.

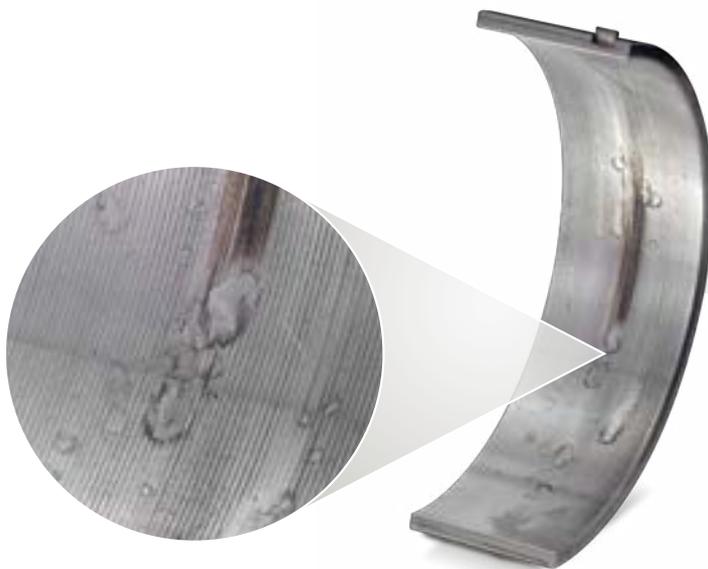
**Untere Hauptlagerschale Stahl-
Aluminium-Verbundwerkstoff**

Große Partikeleindrücke ohne eingebettete Partikel sind sichtbar. Die Partikel haben zu Materialaufwürfen geführt, die einen Anreiber in der Lagermitte hervorgerufen haben.

Wenn große Partikeleinbettungen in Zusammenhang mit beginnendem Verschleiß von Zapfen und Lager vorhanden sind, muss das Lager getauscht werden. Sind feine Partikeleinbettungen vorhanden, deren Aufwürfe geplättet wurden, und es ist kein weiterer Partikeleinfluss mehr zu erwarten, ist die Funktion des Lagers nicht beeinträchtigt.

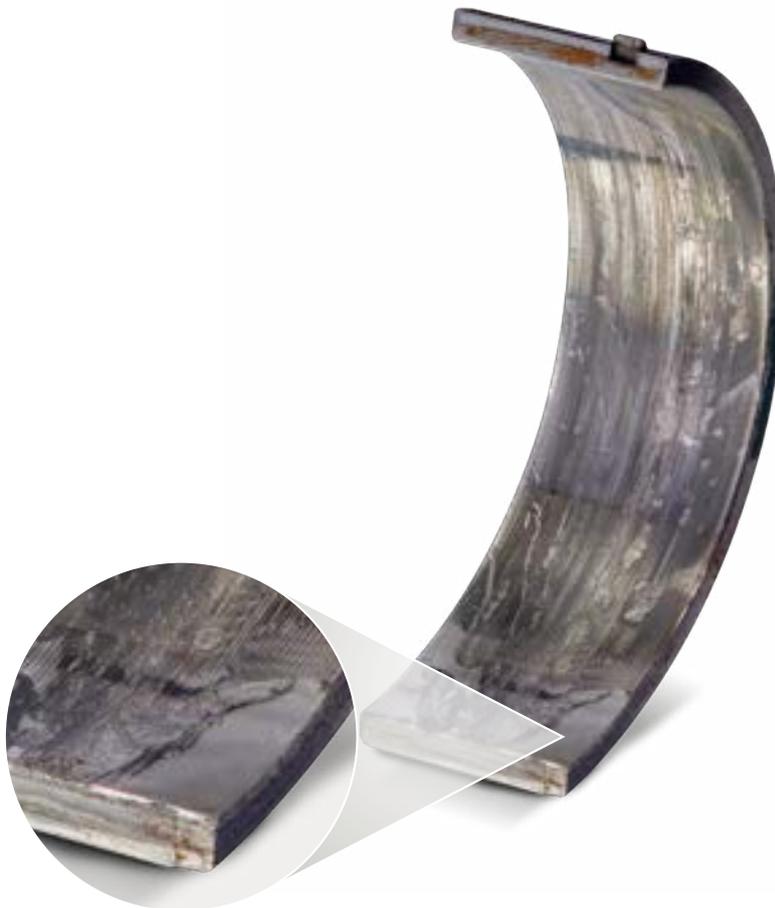
Untere Hauptlagerschale Stahl-Aluminium-Verbundwerkstoff

Eine Schmutzwanderspur, ausgehend von der Teilfläche, ist aufgetreten. Mehrere große Partikeleindrücke hintereinander – schräg verlaufend – sind sichtbar. Teilweise sind noch eingebettete Partikel vorhanden.

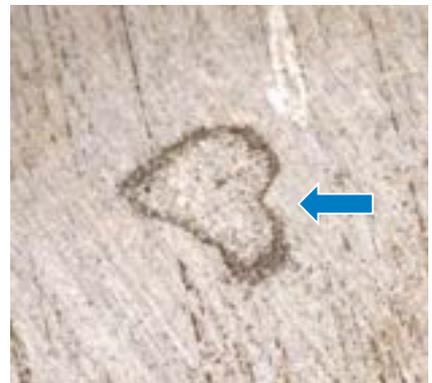
Untere Hauptlagerschale Stahl-Aluminium-Verbundwerkstoff

Es sind eine deutliche Abweichung des Tragbilds sowie punktförmiger Verschleiß in der Lauffläche zu erkennen. Die Druckstelle ist durch Partikel am Lagerrücken entstanden.

Durch Schmutz oder Ölrückstände (Ölkohle) am Lagerrücken entstehen örtliche Druckstellen, die auf der Lagerlauffläche erkennbar werden. An der Innenstelle des Lagers erfolgt durch den Druck ein erhöhter Verschleiß gegenüber dem restlichen Bereich des Lagers. Dieser ist als auffällige, meist hell glänzende Abweichung von der Tragspur zu erkennen. Folgen können je nach Ausmaß der Druckstellen Anreiber und Fresser sowie Ermüdungsschäden sein.

Ob das Lager weiter verwendet werden kann, hängt vom Verschleißfortschritt der Laufschrift ab. Sobald Anreiber oder Ermüdungserscheinungen wie Risse oder Ausbrüche im Bereich der Druckstelle auftreten, sollte das Lager ausgetauscht werden, da sonst ein Totalschaden befürchtet werden muss. Ausgebrochenes Material kann zu einem Folgeschaden in demselben oder einem benachbarten Lager führen.

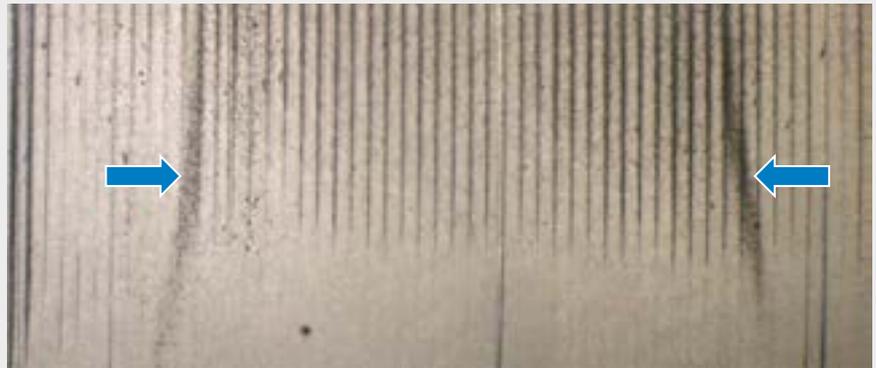
- feine Riefenbildung in Richtung des Ölstromflusses
- Aufrauung und Zerklüftung der Laufschrift / Gleitschicht

Erosion ist eine Form des abrasiven Materialabtrags, verursacht durch die Strömungskräfte des Öls. Unterstützt wird diese Wirkung von Kleinstpartikeln im Öl wie, z. B. Verbrennungsrückstände oder Abrieb. Erosion ist häufig auch Folge von Kavitation, da hier Partikel aus dem Material gelöst und in das Schmierstoffsystem eingeschleust werden. Erosion greift die Werkstoffoberfläche an und aktiviert sie

chemisch, was eine einsetzende Korrosion begünstigt. Ebenso wird die Dauerfestigkeit des Werkstoffs negativ beeinflusst, da die Zerklüftung der Oberfläche zu Anrissen führen kann. Es kommt zu Ermüdungsschäden.

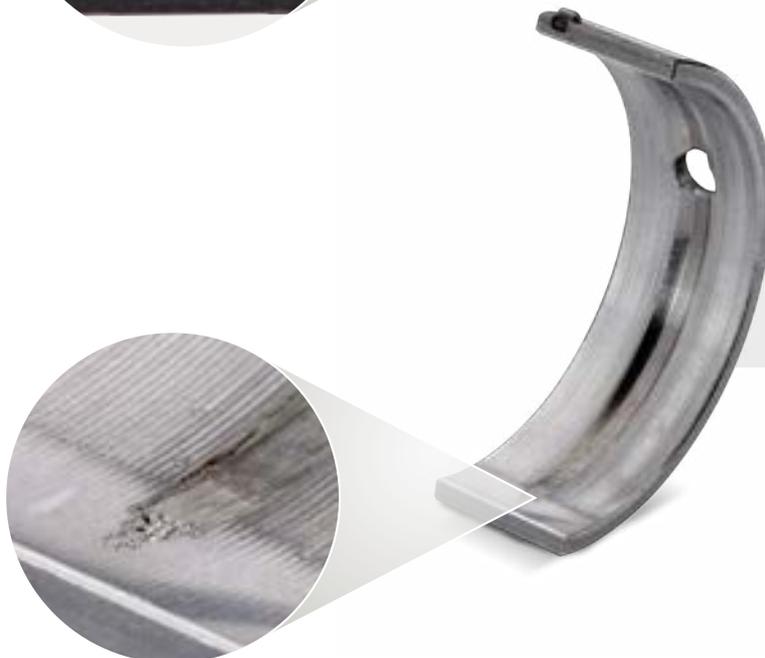
Obere Hauptlagerschalen Stahl- Aluminium-Verbundwerkstoff

Kavitation im Auslauf der Ölnut: Ein pilzförmiger Ausbruch des Lagermaterials ist sichtbar. Der Bereich ist deutlich matter und aufgeraut im Vergleich zum umgebenden Material.

Druckstöße, die durch den Zerfall von Gas- und Dampfbläschen nahe der Lagersoberfläche entstehen, führen zu Materialausbrüchen (siehe Kapitel: „4. Erosion und Kavitation“). Kavitation geht häufig einher mit Erosion und Korrosion und kann zur feinen Riefenbildung im gleichen oder benachbarten Lagern führen.

Lager, die Kavitation aufweisen, müssen nicht ausgetauscht werden. Je nach Ausmaß der Kavitation kann durch Beeinflussung der Dynamik des Lagers die Lebensdauer gesenkt werden. Ein Totschaden muss allerdings nicht befürchtet werden.

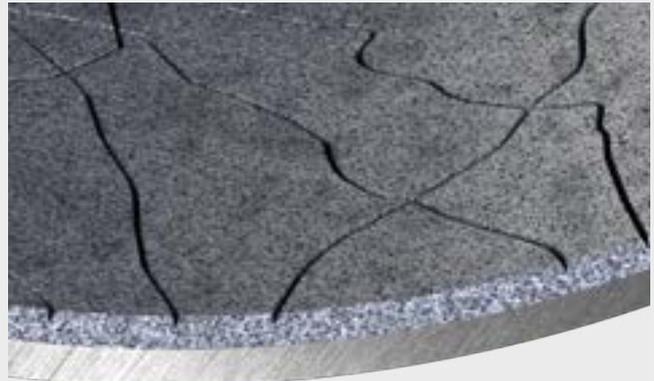
Abb. 1: Erste Anrisse

Wenn die Dauerfestigkeit des Werkstoffs örtlich überschritten wird, kommt es zur Ermüdung. Es bilden sich erste Anrisse (Abb. 1), die infolge Kerbwirkung weiter wachsen und sich zu einem Rissnetzwerk ausbilden (Abb. 2). Im weiteren Verlauf kommt es zu Ausbrüchen (Abb. 3) im Lagermetall. Das Rissnetzwerk und die Ausbrüche senken die Festigkeit des Lagers, sodass es bei Belastung zu einem Dauerbruch führen kann. Das Gleitlager hat dann seine Funktionsfähigkeit verloren und es liegt ein Totschaden vor.

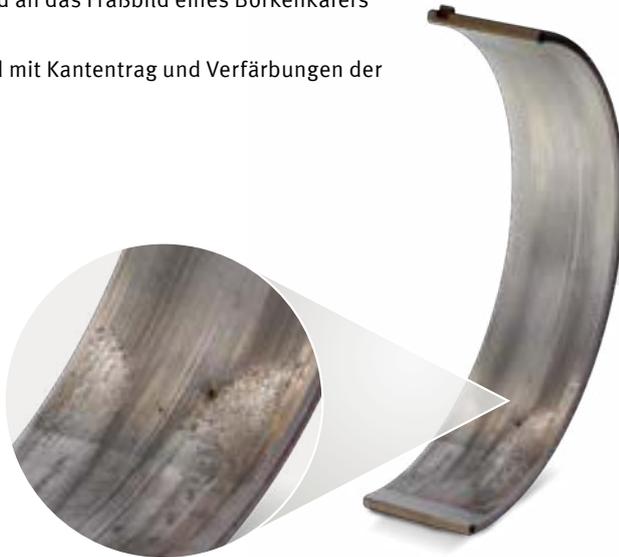
**Stangenseitige Pleuellagerschale
Stahl-Messing-Verbundwerkstoff
mit Sputter-Beschichtung**

Das Gleitlager zeigt zur Freilegung hin Ermüdungserscheinungen in Form von Anrissen und ersten Ausbrüchen bis zur Messingschicht.

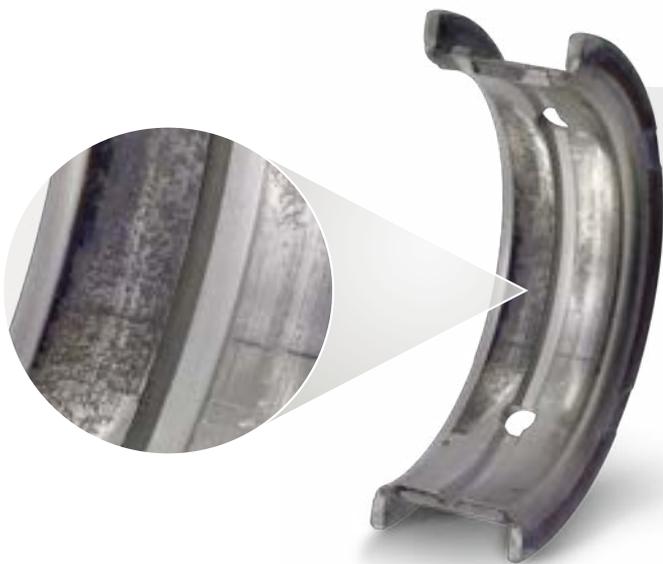
**Hauptlagerschale Stahl-
Bronze-Verbundwerkstoff mit
Galvanik-Beschichtung**

Einseitiger Kantentrag an beiden Lager-schalen hat zur Ermüdung der Galvanik-schicht geführt und das typische Borkenkäfer-Schadensbild erzeugt.

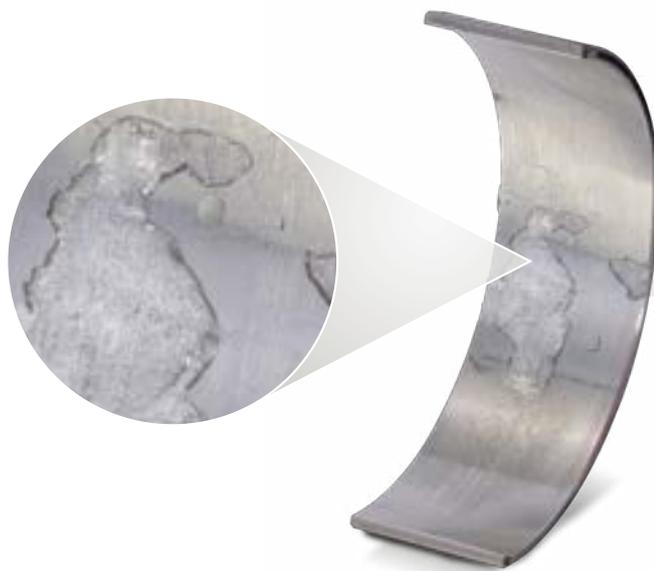
**Stangenseitige Pleuellagerschale
Stahl-Aluminium-Verbund-
werkstoff**

Großflächige Ausbrüche und Risse sind erkennbar.

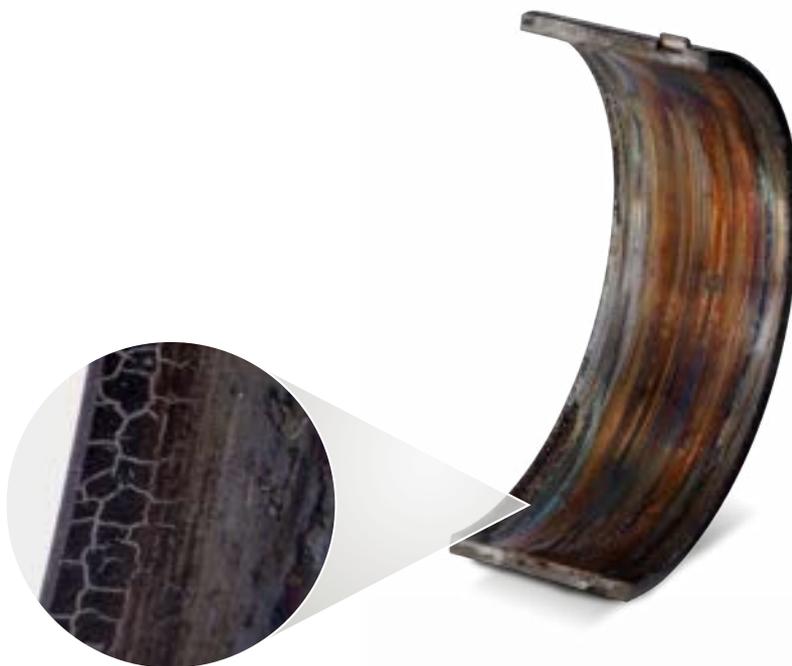
Deckel- und stangenseitige Pleuelagerschale Stahl-Bronze-Verbundwerkstoff mit Galvanik-Beschichtung

An der Laufschiene der gefressenen Lagerschalen sind deutliche Verfärbungen und Aufschmelzungen sichtbar. Die Rissbildung ist vor allem im Kantenbereich erkennbar.

Treten Überhitzungsschäden auf, muss das Lager ausgetauscht und nach den Ursachen geforscht werden. Bei einem Folgeschaden ist die Ursache des Primärschadens zu beheben.

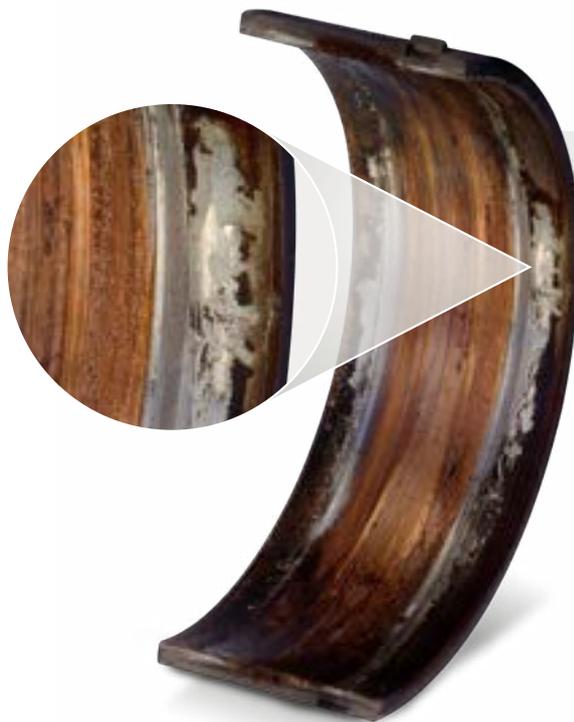
**Deckelseitige Pleuellagerschale
Stahl-Bronze-Verbundwerkstoff
mit Galvanik-Beschichtung**

In der Galvanikschicht sind weiße
Aufschmelzungen sichtbar.

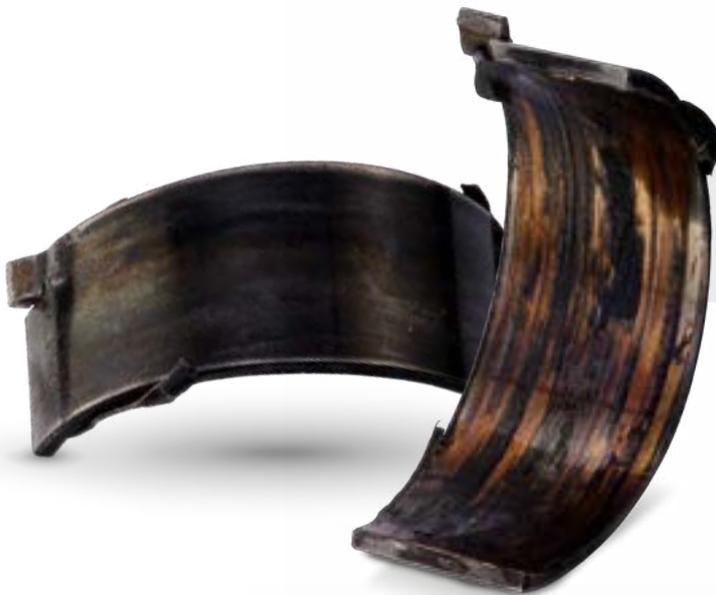
**Stangenseitige Pleuellagerschale
Stahl-Bronze-Verbundwerkstoff
mit Galvanik-Beschichtung**

Der Lagerrücken ist nach einem Fresser des Lagers schwarz verfärbt.

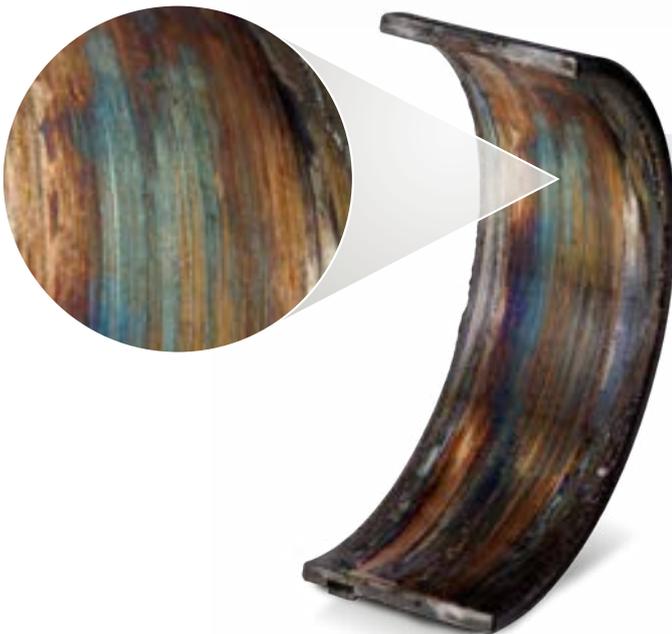
**Deckelseitige Pleuellagerschale
Stahl-Bronze-Verbundwerkstoff
mit Galvanik-Beschichtung**

Die Anlauf Farbe ist in der Laufschiene zu erkennen.

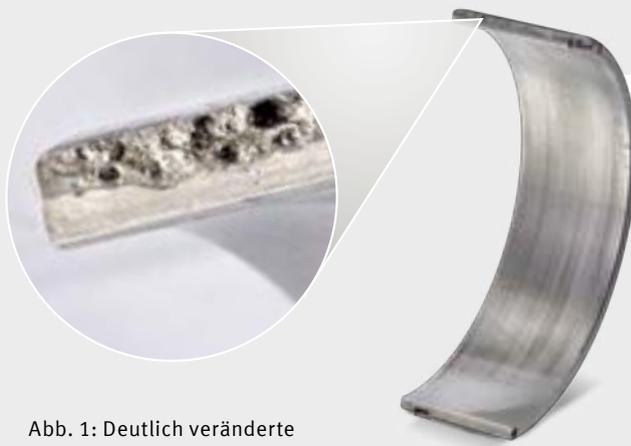
Untere Hauptlagerschale Stahl-Aluminium-Verbundwerkstoff

Abb. 1: Deutlich veränderte Werkstoffoberfläche

Auch im Bereich der Teilfläche können Anzeichen von Bewegungen der Lagerschale in Form der Reibkorrosion sichtbar sein. Die Werkstoffoberfläche ist deutlich verändert (Abb. 1).

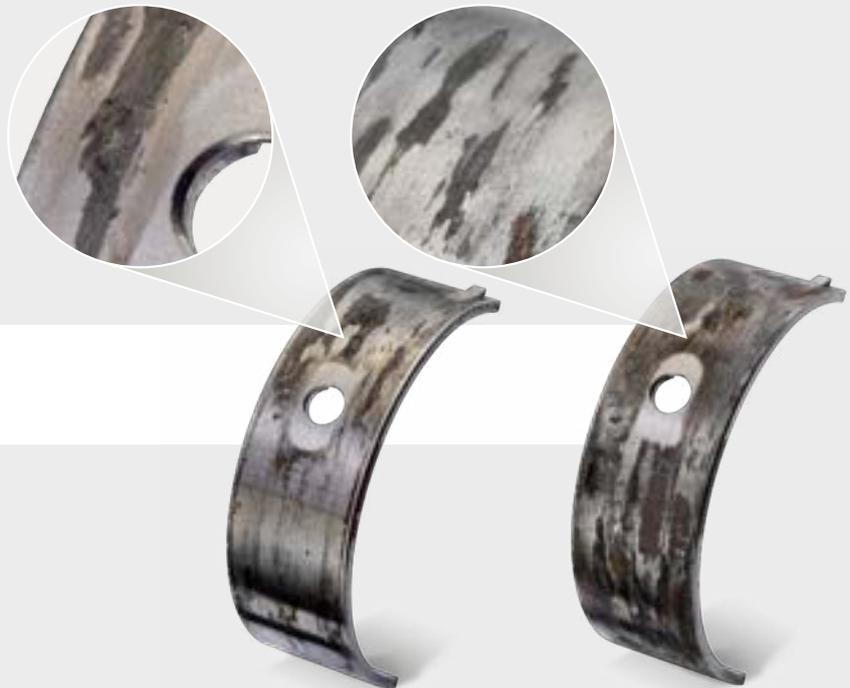
Obere Hauptlagerschalen Stahl-Aluminium-Verbundwerkstoff

Deutliche Spuren von Reibkorrosion sind erkennbar – teilweise mit herausgerissenen Werkstoffbereichen (Abb. 2).

Hier sind deutliche Merkmale einer flächenförmigen Reibkorrosion erkennbar: mit herausgerissenen Werkstoffbereichen und Vernarbungen der Oberfläche (Abb. 3).

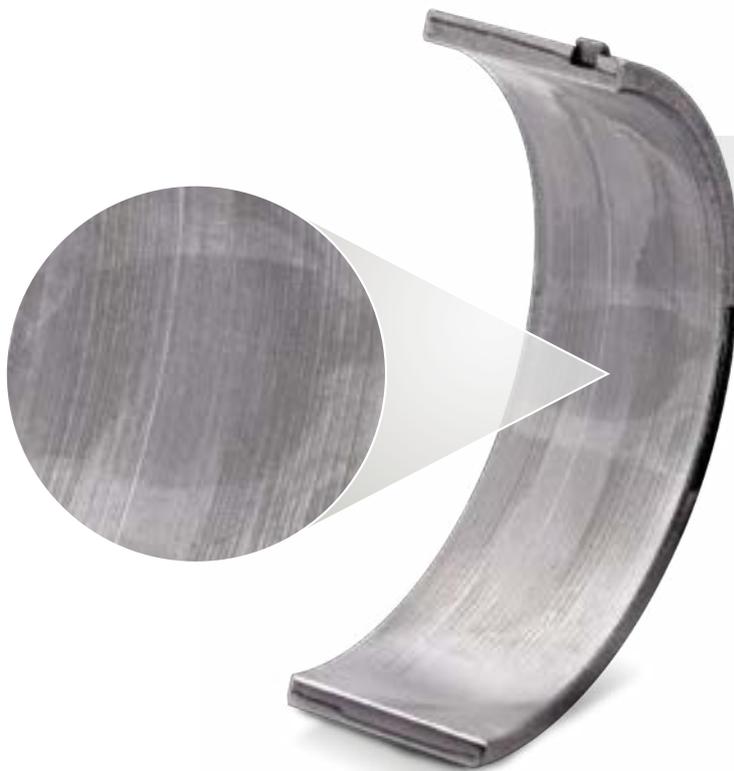
Unter Hauptlagerschale Stahl-Aluminium-Verbundwerkstoff

Ablagerung von Korrosionsprodukten sind in der Lagerlauffläche, besonders ausgeprägt in der Lagermitte, sichtbar. Die Ablagerung tritt durch Fleckenbildung in Erscheinung. Ein Aufrauen der Lagerlauf-
fläche ist unter mikroskopischer Betrachtung im korrodierten Bereich zu erkennen.

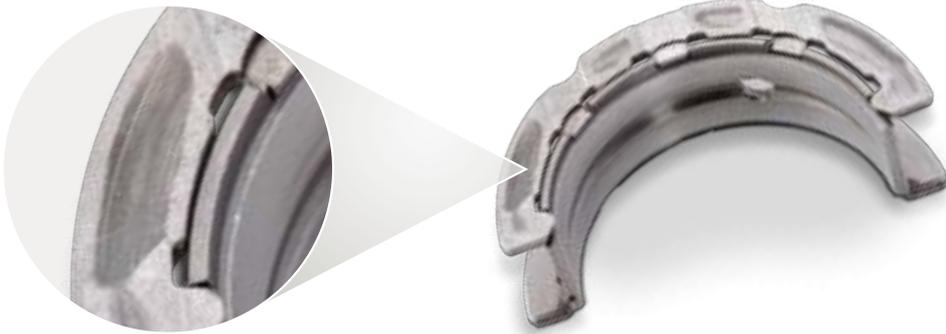
Fortgeschrittener Gleitverschleiß

Werkstoffverschiebung und Abtrag, Schmiernuten kaum noch vorhanden

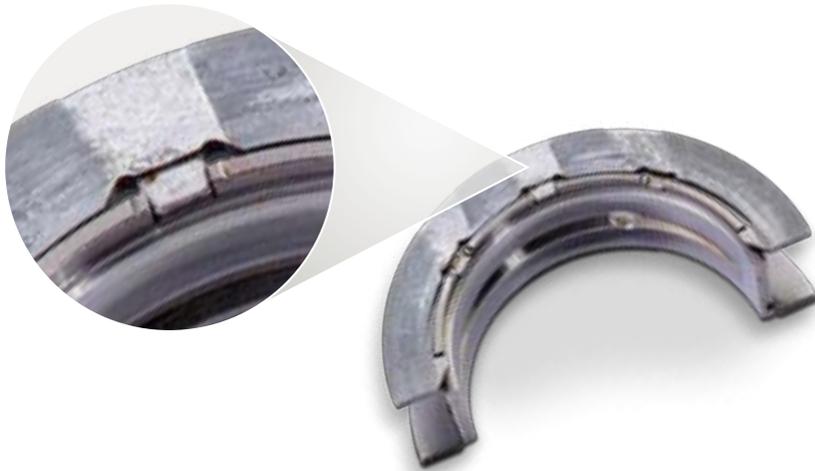
Fresser

herausgerissene Werkstoffbereiche und starke Riefenbildung, Schmiernuten nicht mehr sichtbar
