# MEER-WERTE

Ein Jahr lang mussten die 25 Unterbodenschutz-Beschichtungen im rauen Seeklima von Sylt für den zweiten und letzten Teil unseres Tests aushalten. Jetzt steht fest: Nur eine ist perfekt, fünf weitere sind gut und danach beginnt das rostige Elend. Hier kommt das Endergebnis im Detail

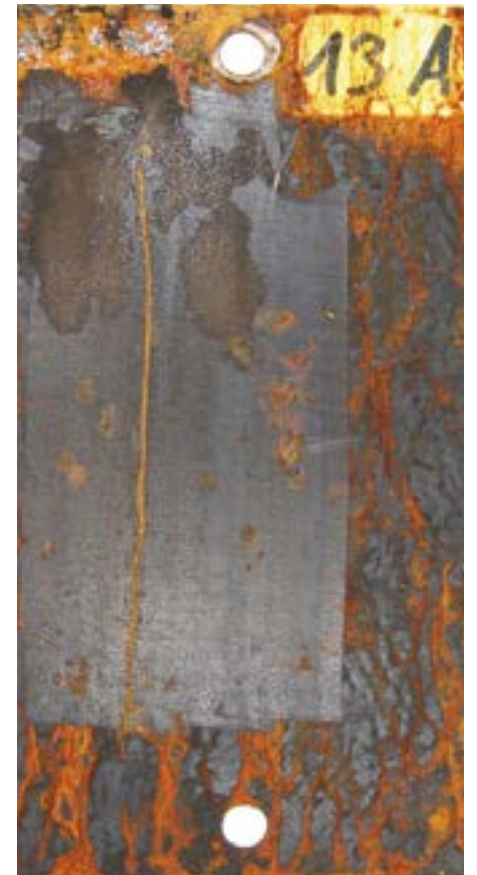
So wie hier zeigt sich das wahre Ausmaß der Unterrostung erst, wenn die Beschichtung abgekratzt wird

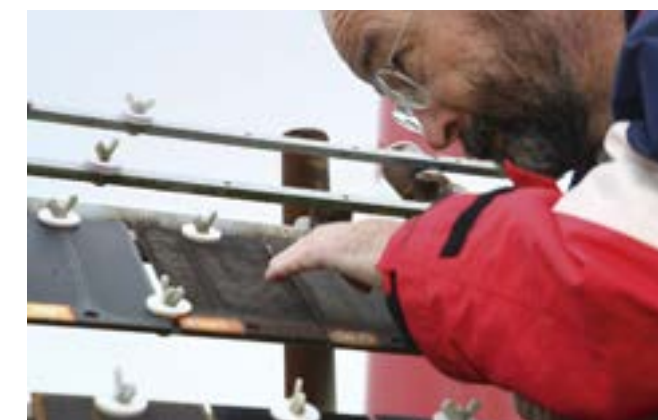
Bloß nicht anfassen! Fingerabdrücke könnten das Ergebnis verfälschen. Selbst die Halteschrauben bestehen aus neutralem Kunststoff

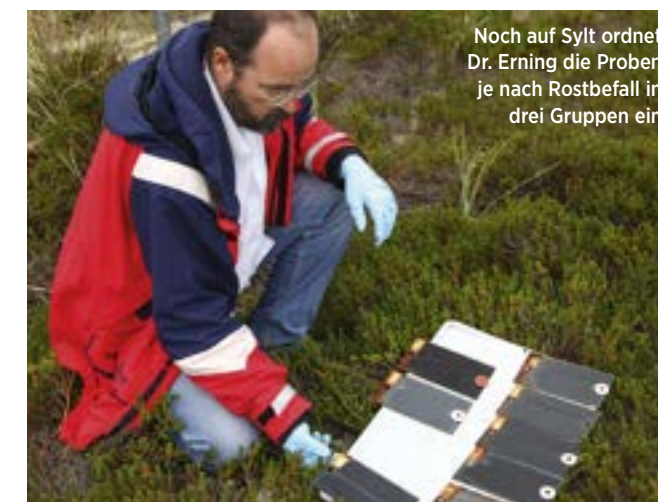
Noch auf Sylt ordnet Dr. Erning die Proben je nach Rostbefall in drei Gruppen ein

**Die übrigen Produkte** – darunter auch der zweite TimeMax-Unterbodenschutz namens *Color* – teilte Dr. Erning noch auf Sylt in drei Gruppen ein: Die Spitzengruppe, die aus insgesamt fünf Proben besteht, zeigt nur minimalen Rostansatz, der kaum über die vorsätzliche Beschädigung hinausgeht. Dieser Ritz soll eine mögliche Beschädigung der Schicht simulieren, wie sie etwa bei unfreiwilligem Aufsetzen mit dem Unterboden des Klassikers entstehen kann.

Die mittlere Gruppe, in der sich insgesamt acht Kandidaten wiederfinden, zeigt bereits stärkeren Rostansatz hauptsächlich am Rand des Ritzes und in einigen Fällen auch Schrumpfungsrisse, die sich in die Fläche erstrecken.

Die letzte und mit elf Kandidaten zugleich am stärksten besetzte Gruppe besteht aus Proben, die teils vollflächig von Rissen überzogen sind und deutlich sichtbare Rostblasen aufweisen.

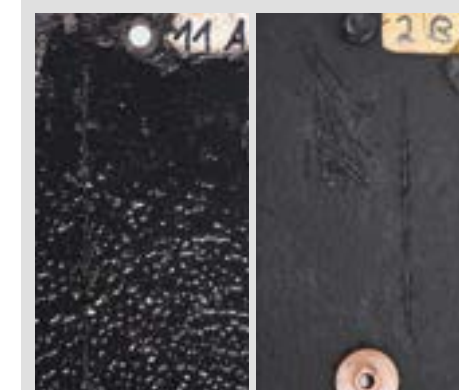
**PLATZ 1**

**Fazit:** *UBS Strong No.1* von TimeMax machte seinem Namen alle Ehre. Als einziges Mittel im Test zeigte sich das lösemittelfreie Dickschicht-Produkt von den 1000 Stunden im Salznebel (Bild links) ebenso uneindrückt wie vom Seeklima – und das, obwohl die Probe offensichtlich

eine Vogelattacke überstehen musste (Bild rechts). TimeMax-Chef Gerd Cordes hatte binnen zwei Tagen drei Schichten auftragen lassen – obwohl er es in der eigenen Werkstatt meist bei ein bis zwei Schichten bewenden lässt. Weder in der Fläche noch am Ritz zeigte sich ein Rostansatz!

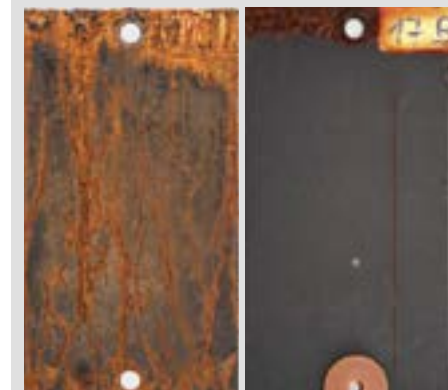
PLATZ 4

Fazit: Durch das sehr gute Abschneiden im Seeklima rückt Liqui Mols Wachs-Korrosionsschutz 6104 im Gesamtergebnis satte vier Plätze nach vorn. In der Fläche zeigen sich nur ein paar kleine Bläschen, die nur vereinzelt Rost aufweisen. Im Ritz ist ebenfalls Rost zu erkennen, der aber die Beschichtung nicht unterwandern konnte. Angesichts des simplen Einschichtauftrags ist es das am besten platzierte Produkt, wenn man Aufwand und Schutzwirkung ins Verhältnis setzt.

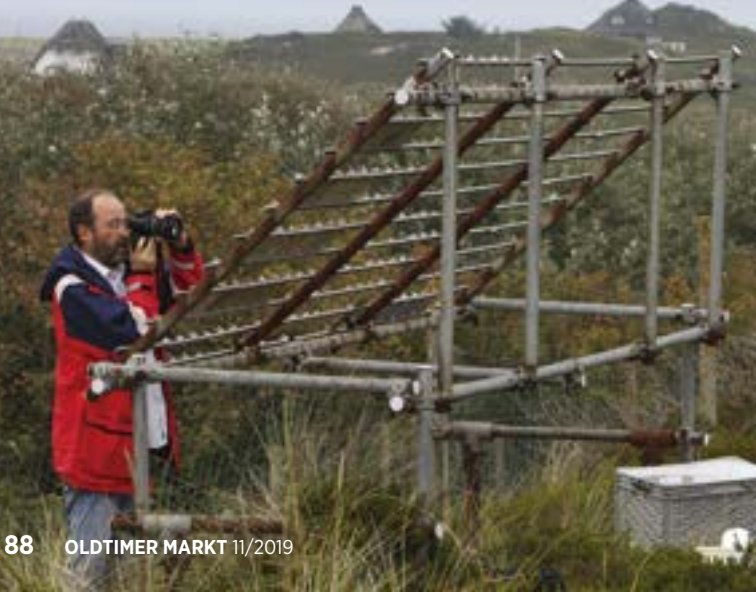
Zum genormten Testprozedere der Bundesanstalt gehört auch die Dokumentation des Testaufbaus. Im Hintergrund liegt die Nordsee

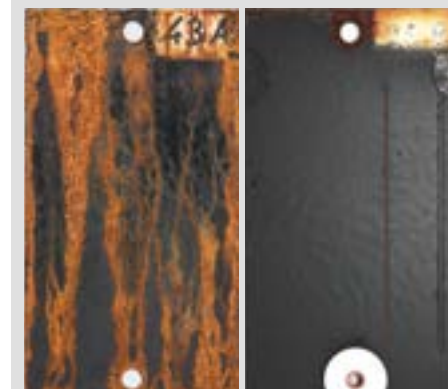
PLATZ 6

Fazit: Im Seeklima gehörte der Wachs-Unterbodenschutz 6102 von Liqui Moly zu den fünf Produkten der Top-Gruppe zwei, die kaum Rostansatz zeigten. Im Salznebel hatte es wegen deutlicher Unterrostungen am Ritz jedoch lediglich für Platz neun gereicht. In der Gesamtwertung rückt die Wachs-Beschichtung damit um drei Plätze nach vorn. Hier ist der Arbeitsaufwand dank Einschichtauftrag außerdem deutlich geringer als bei der ähnlich platzierten Konkurrenz.

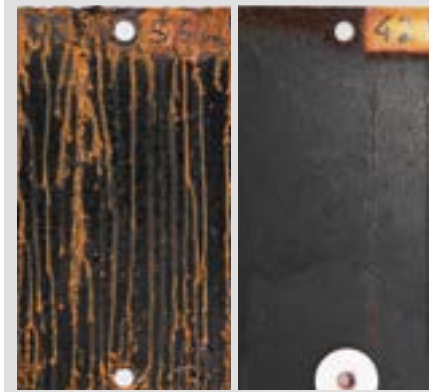
PLATZ 8

**Fazit:** Unter dem Mikroskop zeigt die Sylt-Probe zahlreiche feine Risse, die allerdings (noch) nicht bis aufs Blech reichen. Hinzu kommen kleine Bläschen, die schon unmittelbar nach dem Materialauftrag vorhanden

waren, nun aber geringfügig unterrostet sind. Der Ritz ist an den Kanten leicht ausgefranst und hat angrenzend feine Rostpunkte. Im Seeklima fällt Hammerite deshalb in die schlechteste Wertungsgruppe zurück, und büßt damit auch im Gesamtergebnis zwei Plätze ein.

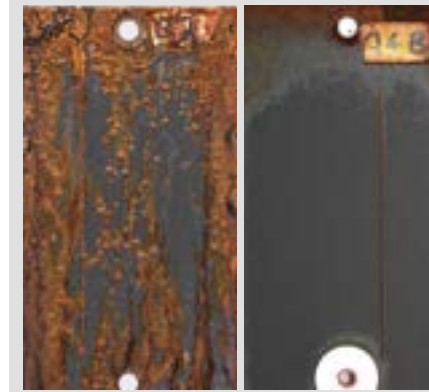
**Fazit:** Die Produktpaarung *Fertan gegen Rost* und *Unterbodenschutz EF* zeigt einheitliche Ergebnisse: Platz elf in Berlin, Platz zehn gesamt. Ohne Vorbehandlung ist der Unterbodenschutz aus Dirk Schuchts

Korrosionsschutzdepot nur unwesentlich schlechter platziert (Rang elf), was auch hier die Frage nach der Effizienz der aufwändigen Vorbehandlung aufwirft. Unter dem Mikroskop sichtbare feine Risse und Rostpunkte führten bei der Sylt-Probe zur Platzierung in Gruppe drei.

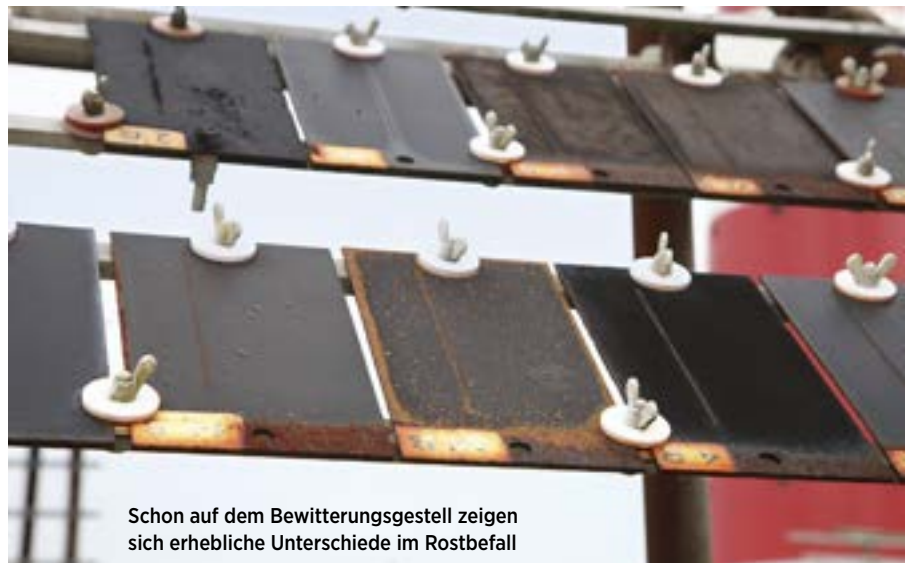
Schon auf dem Bewitterungsgestell zeigen sich erhebliche Unterschiede im Rostbefall

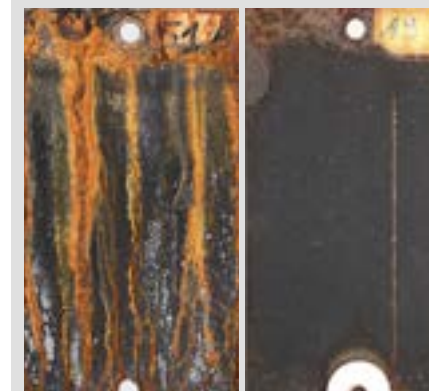
PLATZ 12

**Fazit:** Schon unmittelbar nach der Beschichtung zeigte *Perma Film Black* Stecknadel-Löcher, die sich während der Bewitterung auf Sylt zu Rostblasen entwickelten. Vom Ritz ausgehend bildeten sich feine Risse,

die gerade noch mit bloßem Auge sichtbar waren. Beim Freilegen des Ritzes im Labor platzte die Schicht großflächig ab. Damit landet *Perma Film Black* im Seeklima in der schlechtesten Gruppe und rückt im Vergleich zum Test in der Salznebelkammer zwei Plätze zurück.

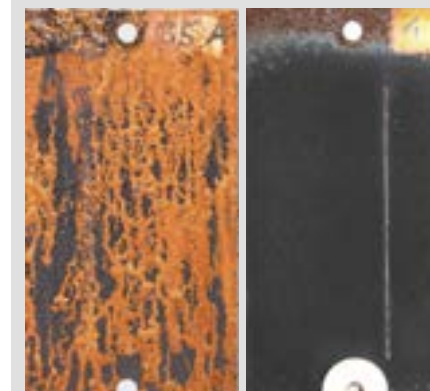
**Fazit:** Schon nach 700 Stunden in der Salznebelkammer war für Elaskon *UBS GU Premium* das Martyrium zu Ende: Weil sie bereits stark verrostet war, nahmen die BAM-Mitarbeiter die Probe aus dem Rennen.

Da konnte es auf Sylt nur besser werden. Und tatsächlich zeigt die Schicht nur kleine Rostpunkte am Ritz entlang. Damit landet *UBS GU Premium* in der Mittelfeld-Gruppe drei und macht im Gesamtergebnis zwei Plätze gut. Das schlechte Ergebnis in Berlin verhindert jedoch eine bessere Platzierung.

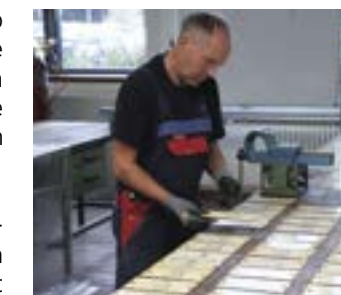
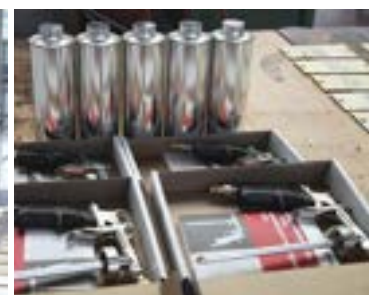
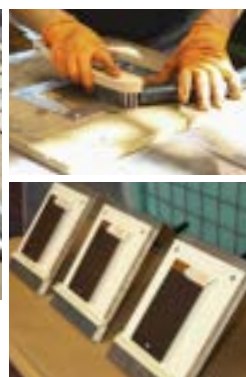
Thomas Geis bereitete in Schweinfurt die angerosteten Bleche vor, die dann zugelost wurden. Groben Rost bürstete er ab, zur Beschichtung lagen insgesamt vier neue Saugbecherpistolen bereit

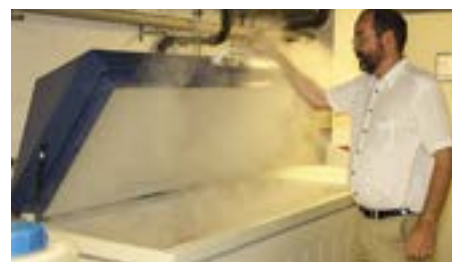
Die Bundesanstalt verfügt über verschiedene Salznebelkammern. Alle bestehen innen...

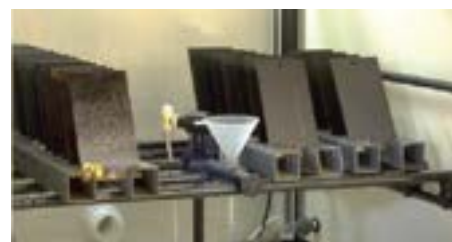
...komplett aus Kunststoff, weil jegliches Metall das Testergebnis beeinflussen könnte

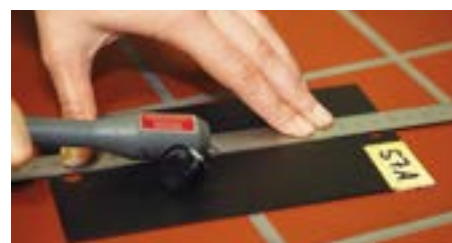
Alle Proben wurden gleichmäßig mit einem speziellen Stichel angeritzt

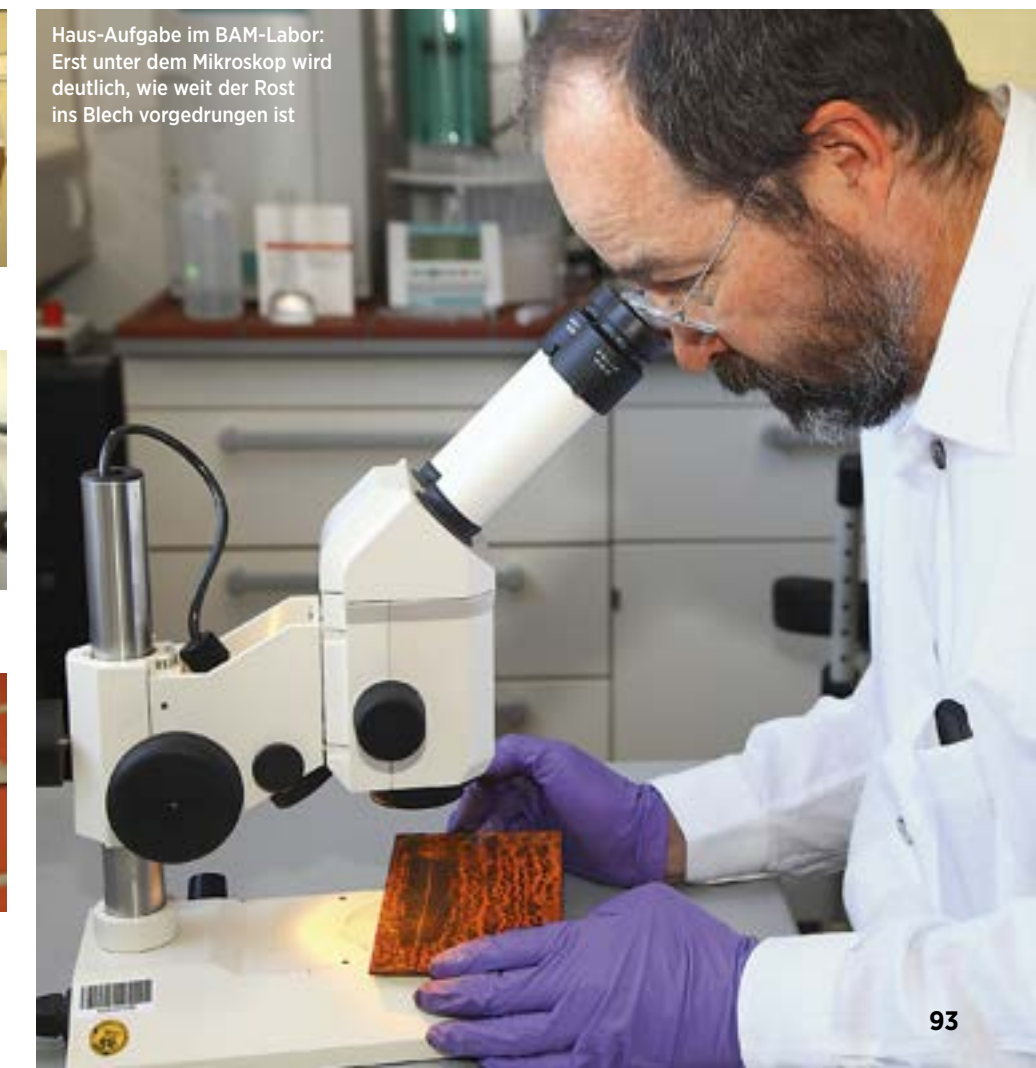
Haus-Aufgabe im BAM-Labor: Erst unter dem Mikroskop wird deutlich, wie weit der Rost ins Blech vorgedrungen ist

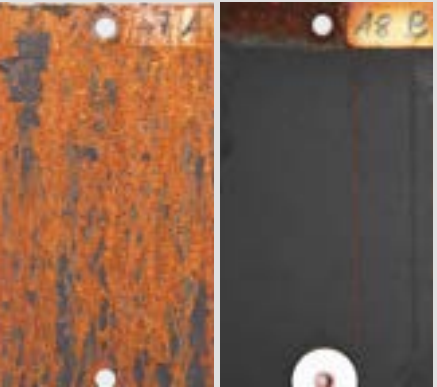
PLATZ 19

Fazit: In der Berliner Salznebelkammer hatte das Bottom Guard Wax von Normfest bereits nach 700 Stunden das Handtuch geworfen, weshalb die ordentliche Platzierung in Gruppe 3 auf Sylt ein wenig überraschend kam. Auch in diesem Fall bleibt unklar, wo die eigentlichen Stärken und Schwächen des Produkts liegen. Gegensätzlicher könnten die Proben wohl kaum aussehen. Dies ist ein weiteres Ergebnis, das mehr Fragen aufwirft als es beantworten kann.

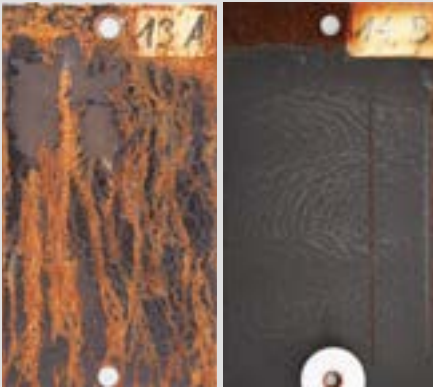
PLATZ 20

Fazit: Mipa Unterbodenschutz Wax ist in unserer Rangliste das letzte Produkt, das es bei der Seeklima-Bewitterung in die Mittelfeldgruppe 3 geschafft hat, obwohl sich in der Fläche zahlreiche kleine Blasen gebildet haben. Der Ritz mit ausgefranten Kanten zeigt einige Rostpunkte in seiner näheren Umgebung. Das Versagen nach 700 Stunden Salznebelkammer und stärkere Konkurrenten sorgen dafür, dass sich das Produkt im Gesamtergebnis um einen Platz verschlechtert.

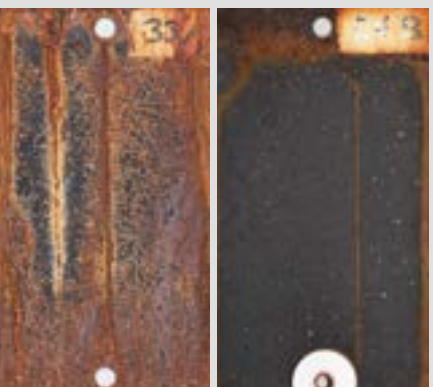
PLATZ 23

Fazit: Die gute Nachricht für Carlofon: Im Verbund mit Penetrant Zero Roststop (siehe Kasten links nebenan) schnitt Sealant Zero Unterbodenschutz besser ab als ohne Vorbehandlung. Die schlechte Nachricht: Als Einzelschicht reicht es dem lösemittelfreien, wasserbasierten Bitumen-Produkt nur für den drittletzten Platz. Die Rostpusteln sind selbst im Druck mit bloßem Auge zu erkennen. Da möchte man den hessischen Entwicklern den gutgemeinten Rat geben: „Zurück zu den Wurzeln!“
